AIX-EN-PROVENCE

RAPPORT FINAL D'OPÉRATION

DIAGNOSTIC
du 16 mars au 6 mai 2022

11, RUE DES CHARTREUX

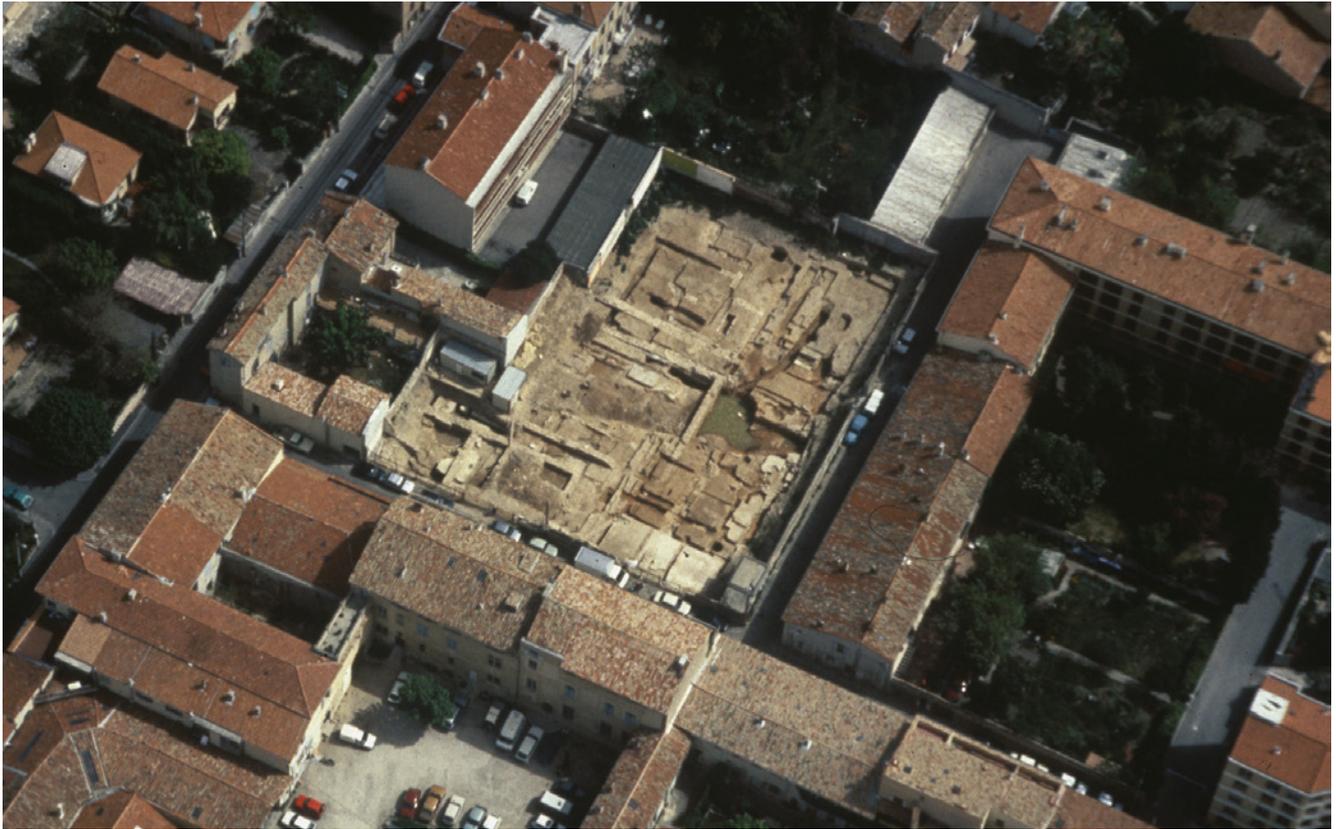
Fig. 5 : Vue aérienne des vestiges reconnus au n°5 de la rue des Chartreux en 1987-1988. À droite de la photo, la parcelle AP 137, cadre du diagnostic.

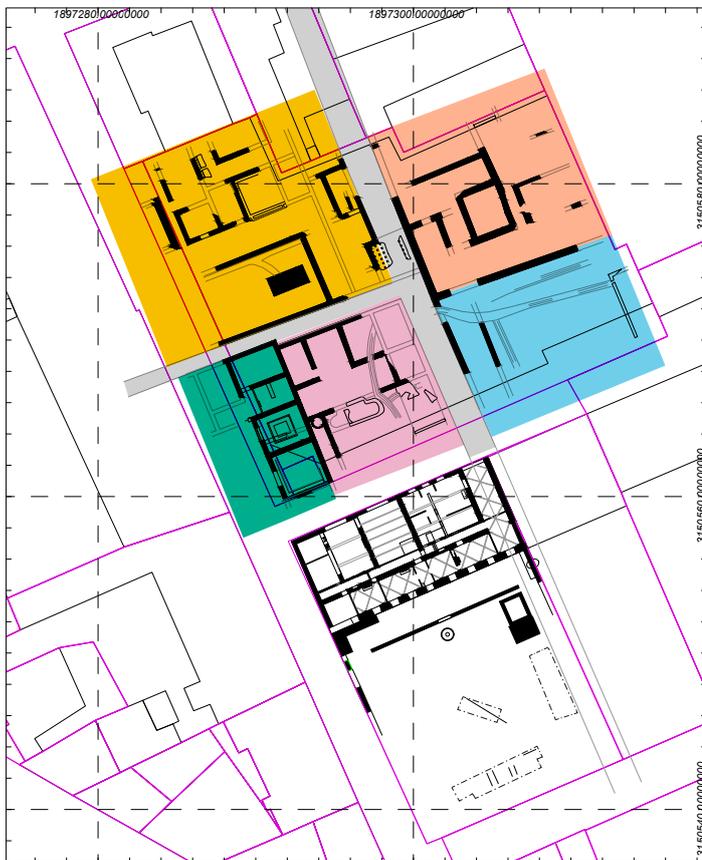
Fig. 6 : Plan des cinq corps d'habitations à vocation résidentielle reconnus en 1988 sur près de 2 000 m² à l'emplacement de l'ensemble hôtelier Adagio confrontant au nord la parcelle AP 137 (document extrait Bérard, de Luca, Landuré 1990, 8-9).

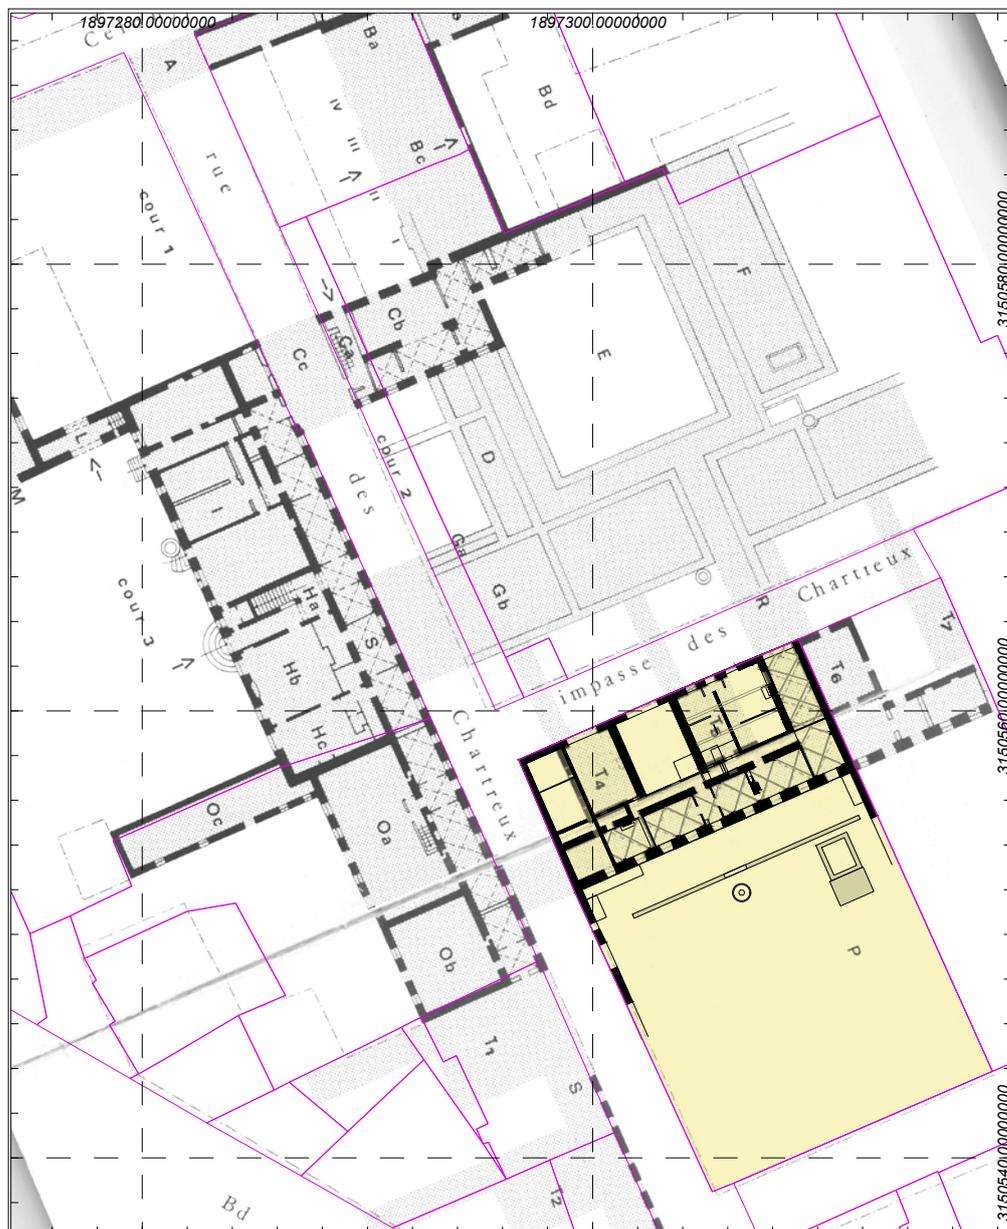
Fig. 13 : Relevé et état des lieux complet réalisés par François Fray en 1988 de l'ensemble des vestiges conservés en élévation du couvent des chartreux (Service Régional de l'Inventaire Général), (extrait de DAA 5, p. 56-57, fig. 90).

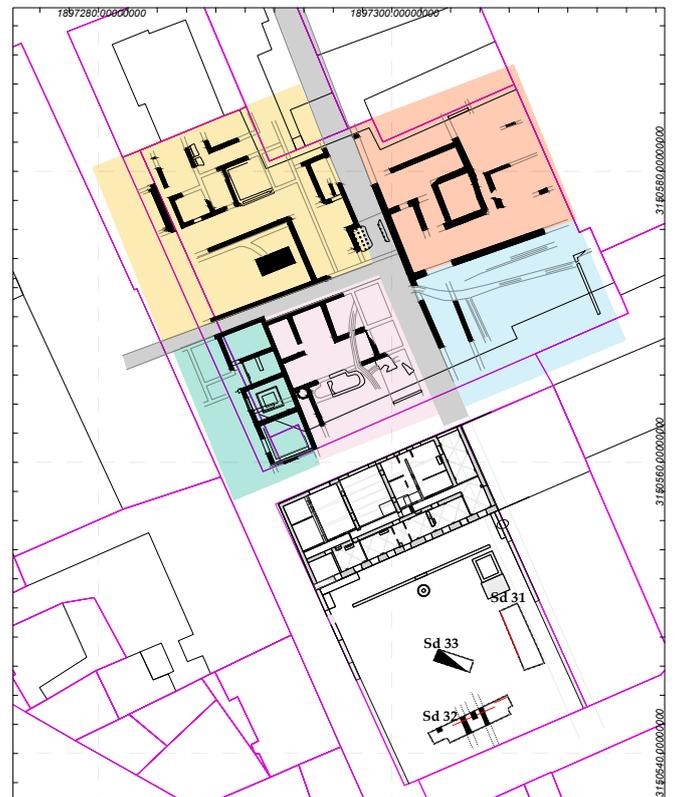
Fig. 17 : Position des vestiges antiques reconnus sur la parcelle AP 137 par rapport à ceux appréhendés plus au nord (DAO S. Ranchin)

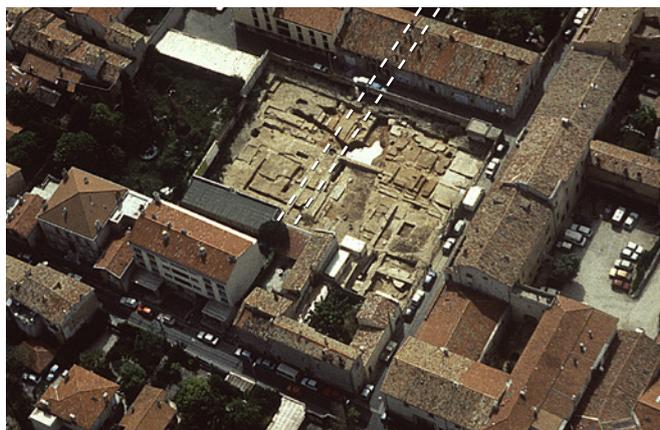
Fig. 18 : Prise de vue des fouilles réalisées en 1987. Le tracé discontinu correspond au *cardo* dont le prolongement positionne son axe sur la parcelle AP 136.

Fig. 18 : Prise de vue des fouilles réalisées en 1987. Le tracé discontinu correspond au *cardo* dont le prolongement positionne son axe sur la parcelle AP 136.

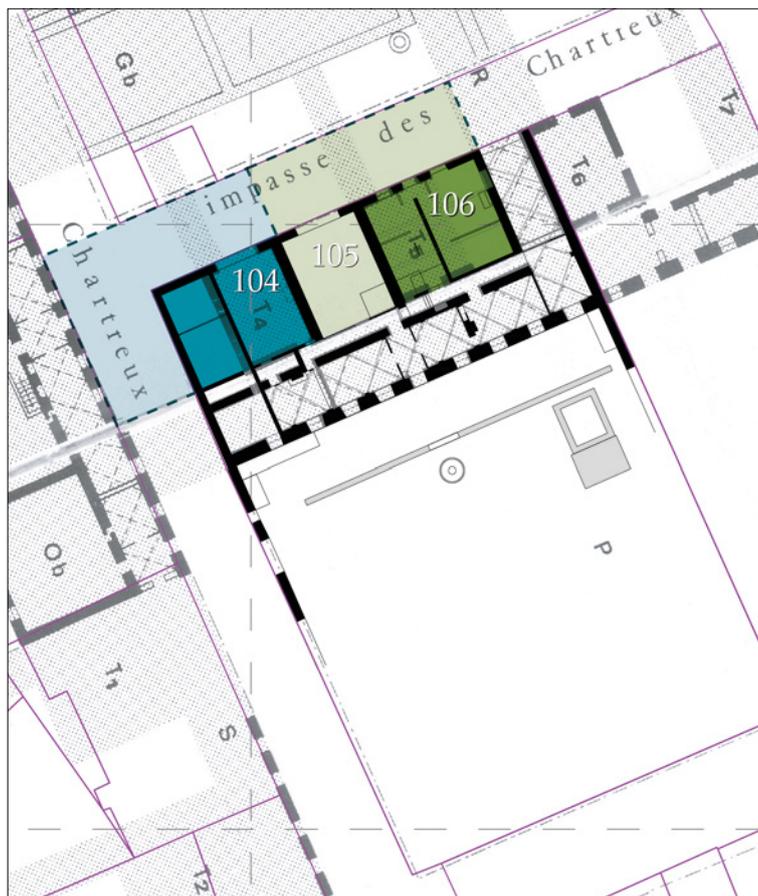
Fig. 21 : Proposition de restitution de l'emprise des cellules en rez-de-chaussée (fond de plan initial, service de l'Inventaire, complété par M. Panneau, S. Ranchin)

On restitue la surface disponible de rez-de-chaussée de la cellule 104 à 53,60 m² (8 x 6,70 m). Les 64 m² de surface d'étage de la cellule 104 à (8 x 8 m), correspondent eux à la totalité de l'emprise du rez-de-chaussée à laquelle doit être ajoutée l'espace gagné sur le couloir 103. Ces éléments constituent les volumes d'un véritable espace de vie, doté d'au moins une ouverture ou fenêtre au nord dont les dispositions présentent une certaine similitude avec les ouvertures situées au dessus du petit cloître et conservées dans la rue des Chartreux. Le traitement des sols de l'étage est très mal documenté. Une surface de mortier a

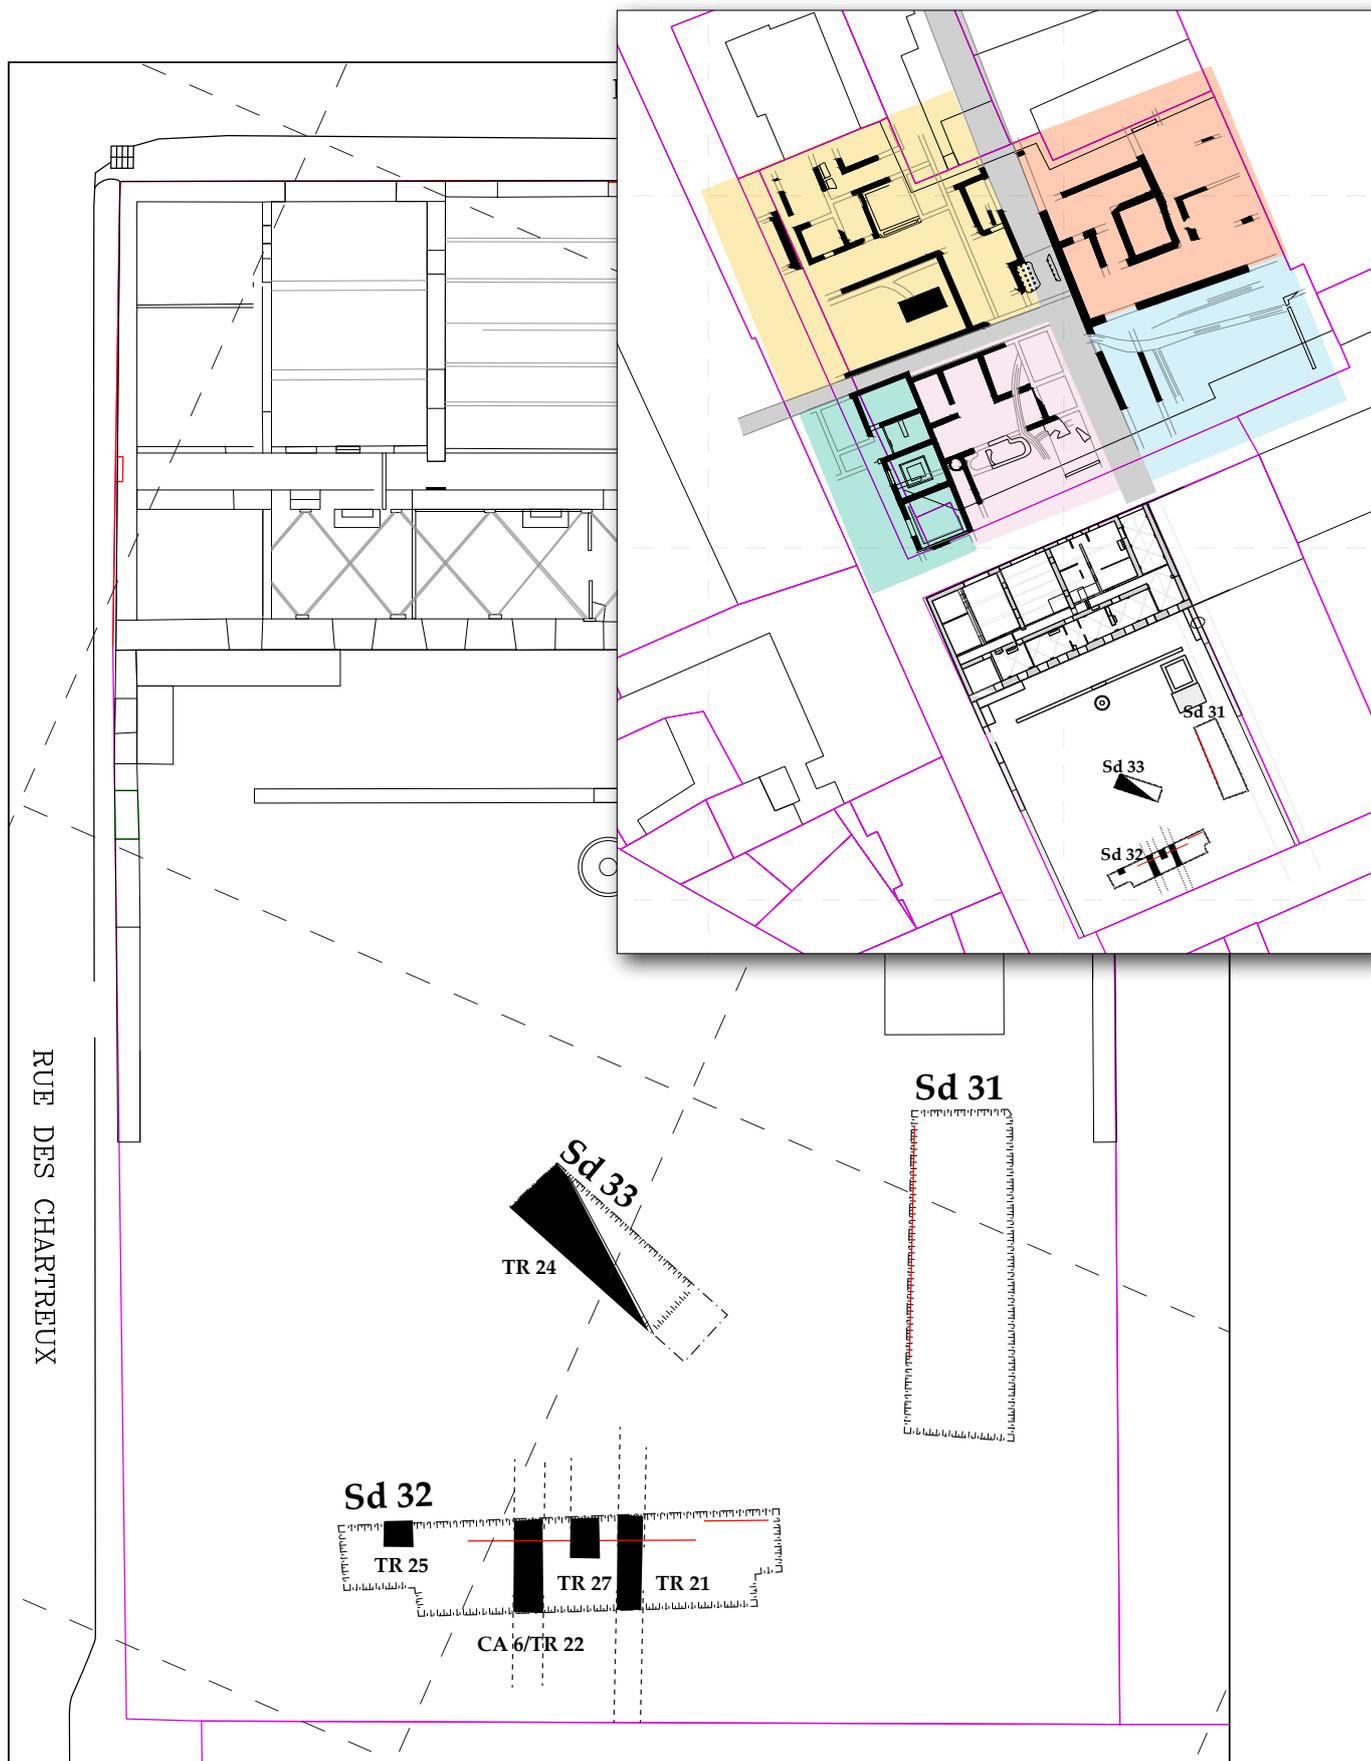
Fig. 1 : Plan de localisation des faits de l'espace 100 et positionnement des vestiges dégagés au nord sur les parcelles AP 155-205 (DAO M. Panneau, S. Ranchin)

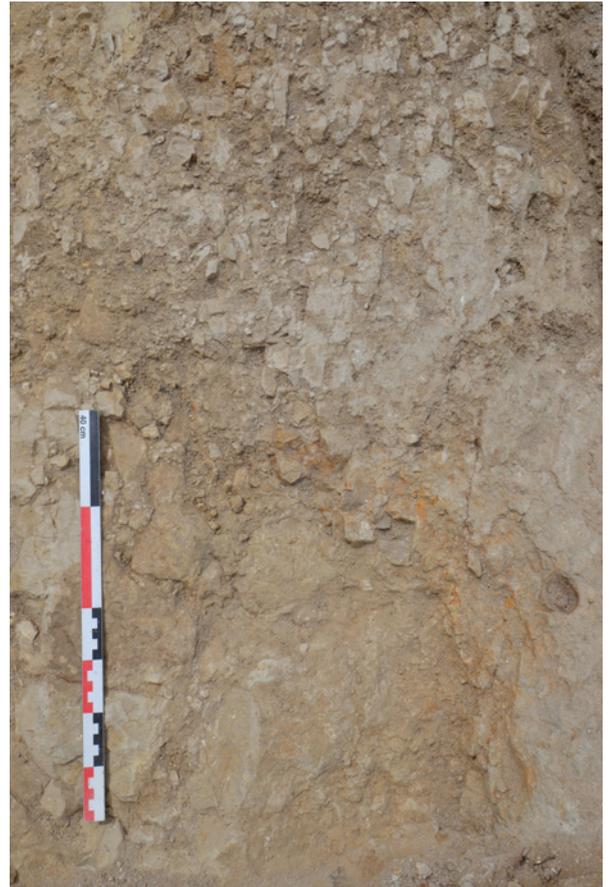
Fig. 3 : Sondage 31, substrat (cliché É. Rey)

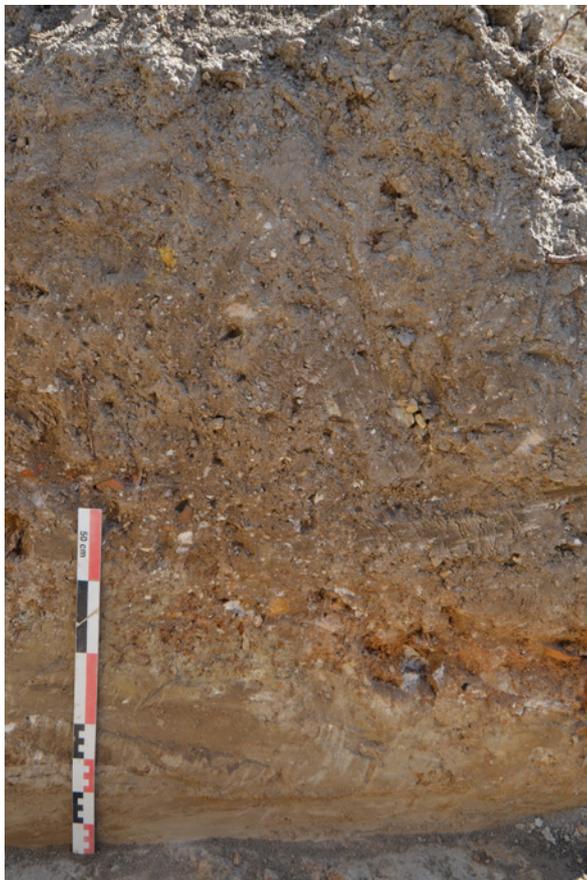
Fig. 4 : Sondage 31, log à l'extrémité nord, berme est (cliché C. Auburtin)

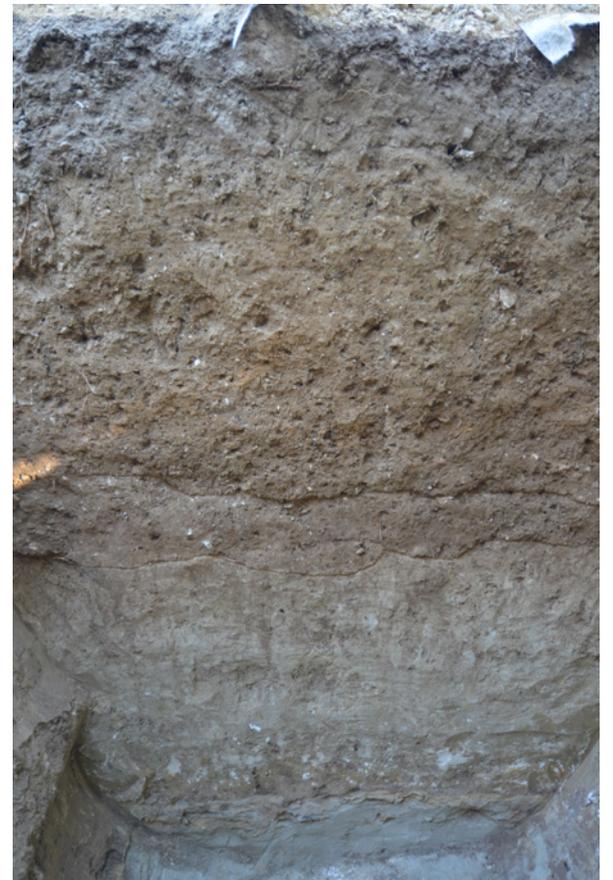
Fig. 5 : Sondage 32, log à l'extrémité est, berme sud (cliché C. Auburtin)

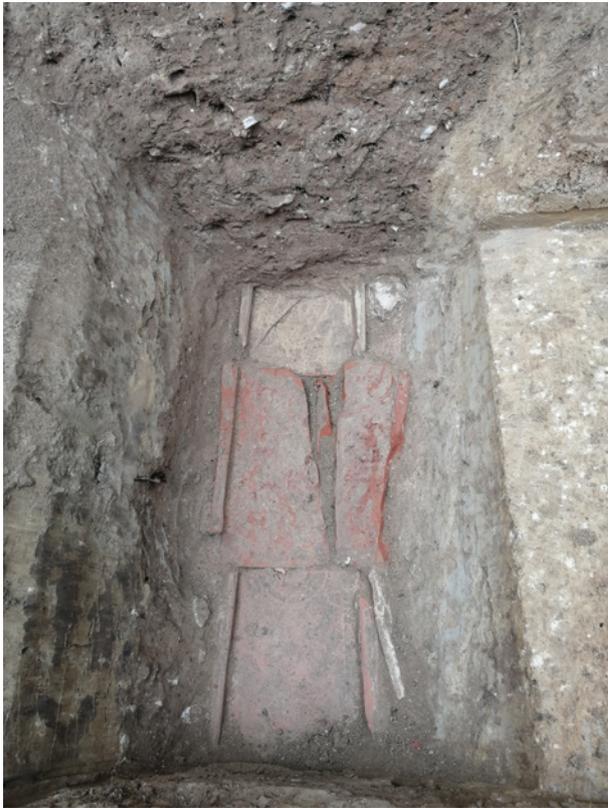
Fig. 8 : Sondage 32, conduite CA 26, depuis le nord (cliché C. Auburtin)

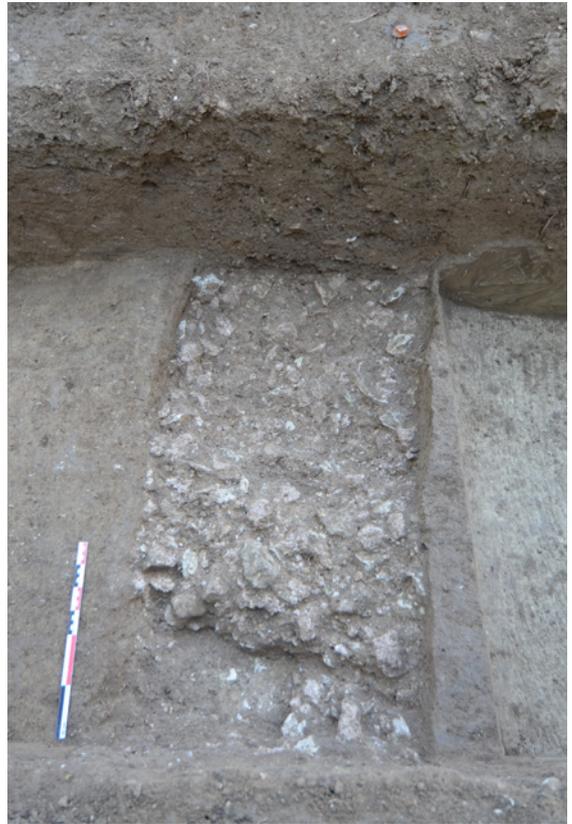
Fig. 9 : Sondage 32, tranchée TR 21, depuis le sud (cliché C. Auburtin)

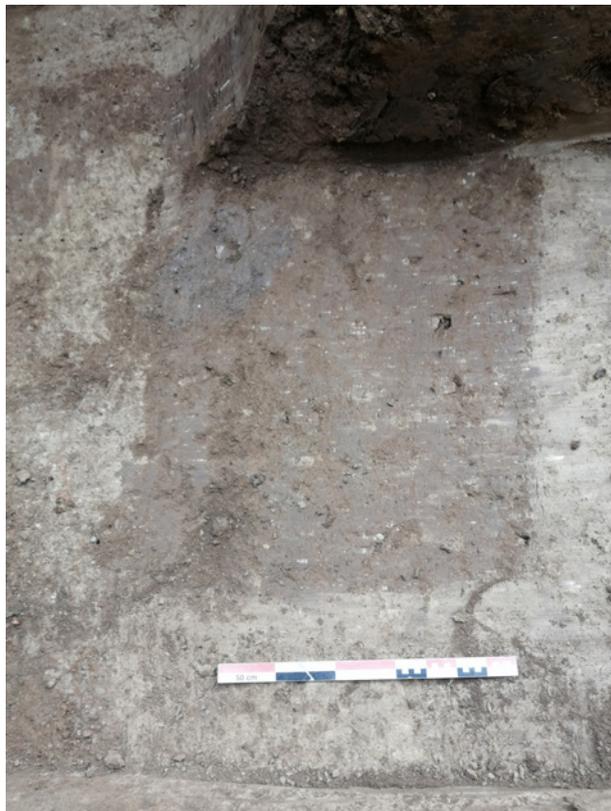
Fig. 10 : Sondage 32, fosse FO 27, depuis le sud (cliché C. Auburtin)

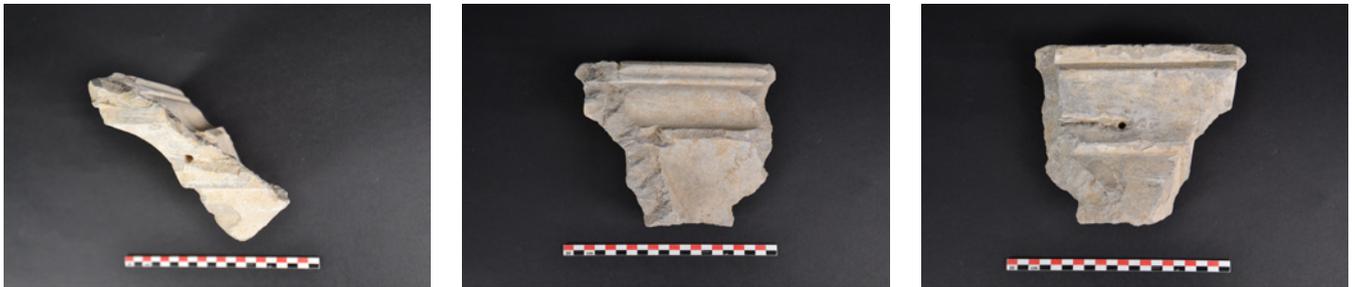
Fig. 12 : Sondage 33, US 011, fragment de décor pariétal en calcaire gris mouluré sur l'avant et le revers (cliché É. Rey).

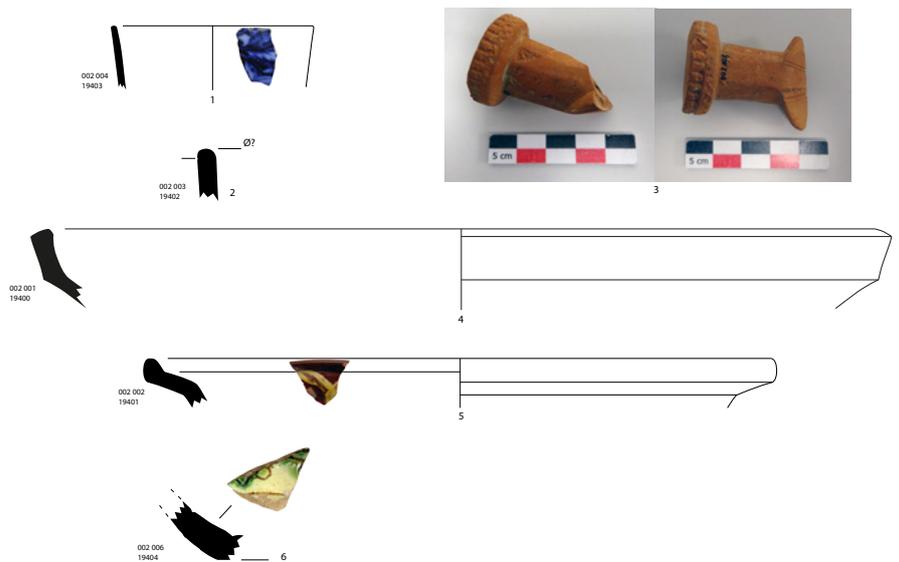
Fig. 14 : Le mobilier céramique moderne de l'US 002 : 1 : tasse en faïence fine à décor bleu ; 2 : marmite droite ou basse de Vallauris ; 3 : pipe turque à plateau de type 3 (variante B ?) ; 4-5 : tian/bassin monochrome et plat d'équipage à décor d'engobe de type Huveaune ; 6 : forme ouverte de type Val de Durance (dessins, DAO et photographies, A. Lacombe)

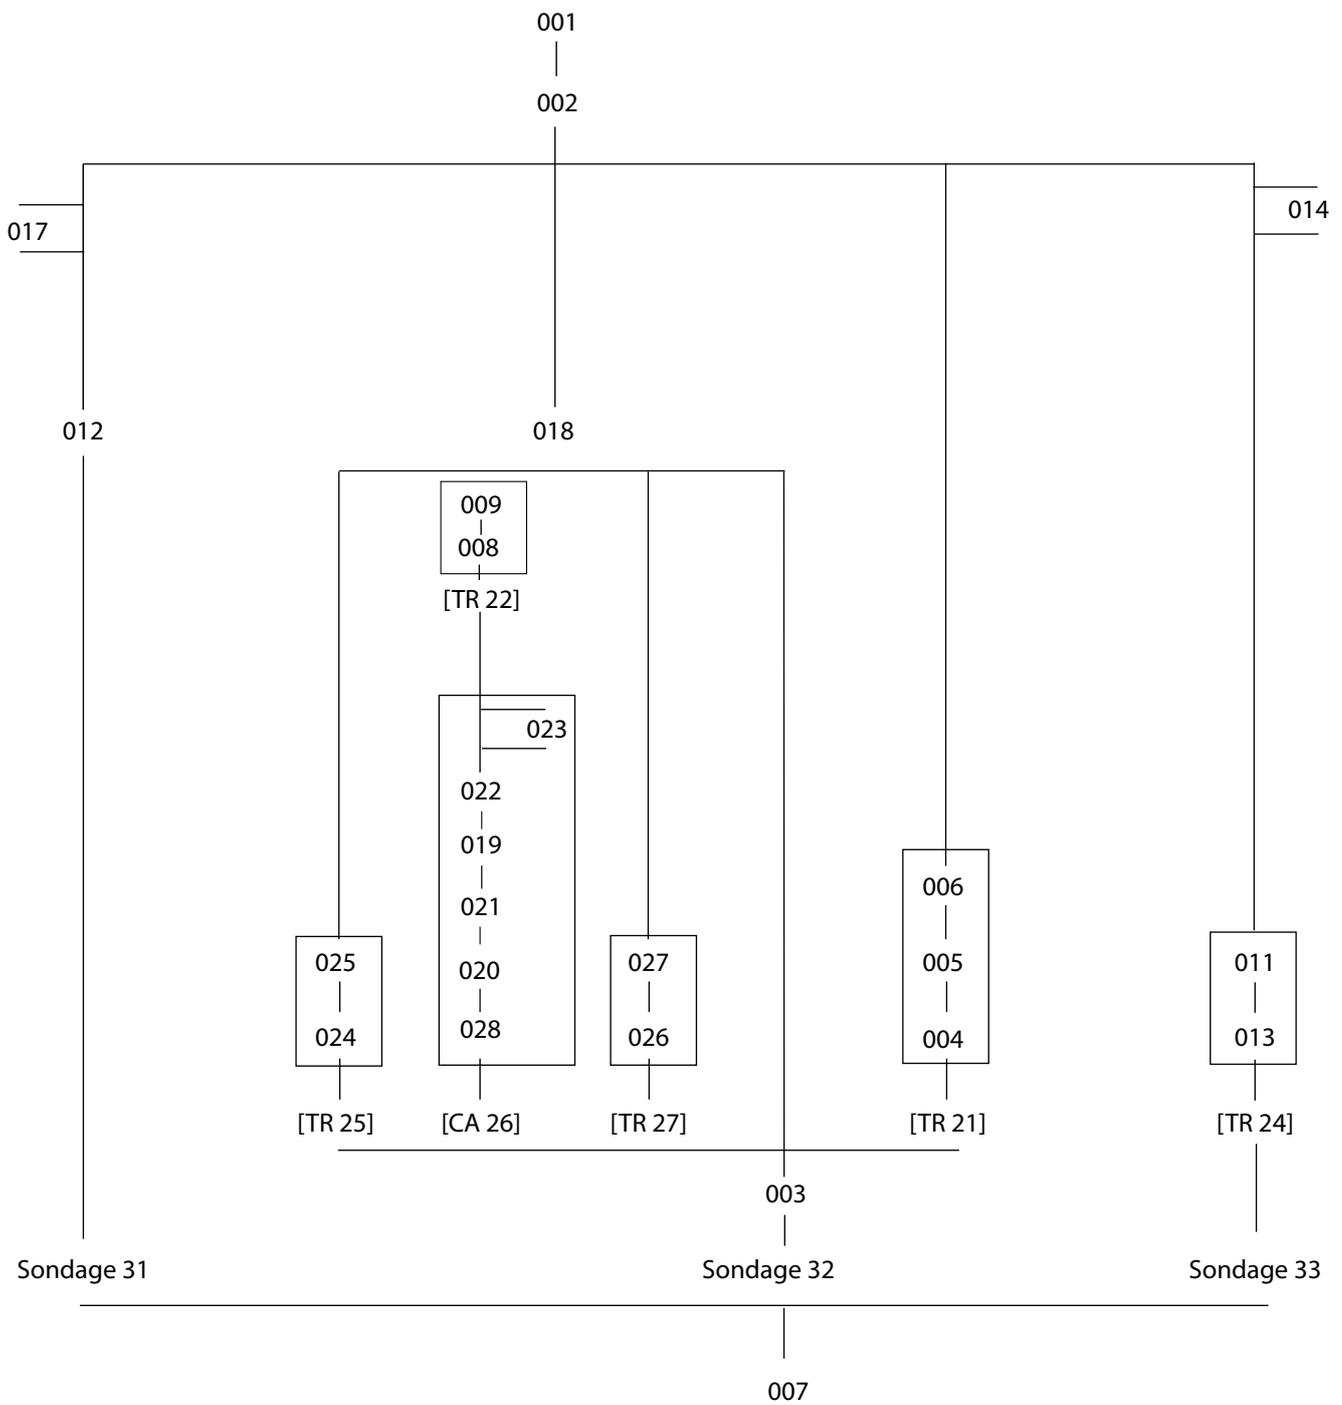
Fig. 15 : Diagramme stratigraphique

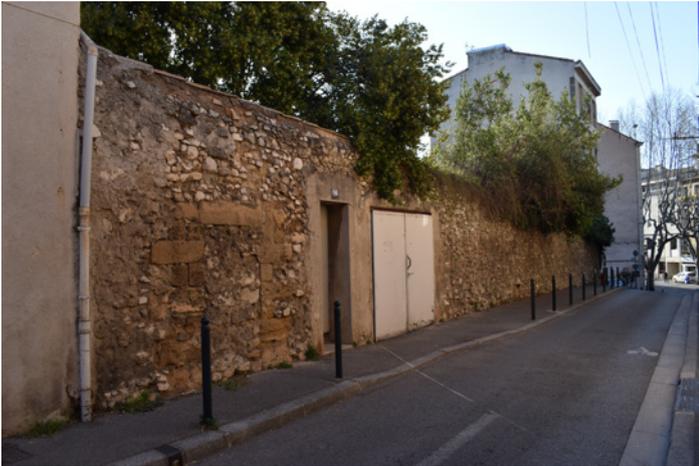
Fig. 16 : Limite de propriété ouest MR 14, vue la rue des Chartreux, depuis le nord-ouest (cliché C. Auburtin)

La rue des Chartreux est délimitée à l'est par un mur maçonné d'axe est-ouest (MR 14) d'une longueur de 29,20 m, de 3,46 m de hauteur maximum et 0,51 m d'épaisseur (**fig. 16**). Il est établi dans le prolongement de la limite ouest du bâtiment (MR 13), au contact la façade sud MR 1.

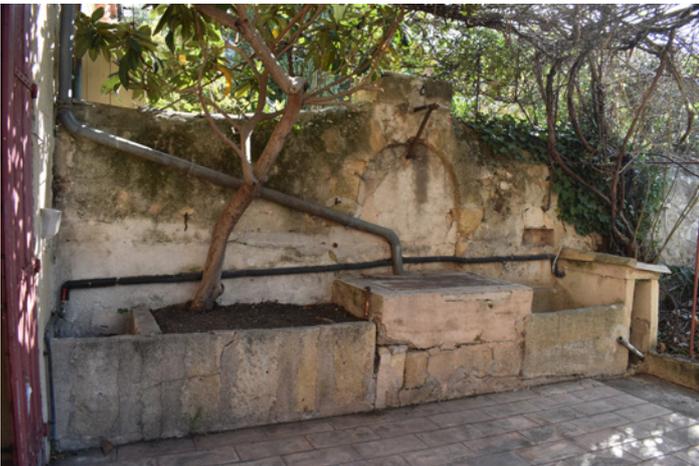
Fig. 18 : Puits partagé en limite de propriété est MR 15, vue depuis le nord-ouest (cliché C. Auburtin)

Un puits encore en eau est conservé le long du mur mitoyen est MR 15, au contact de la façade sud du bâtiment (**fig. 18**). Son cuvelage maçonné de forme oblongue, d'axe d'est en ouest, inscrit au centre d'un dispositif de cuve et de bassin, est surmonté d'un parapet de plan quadrangulaire en pierre de taille de 1,29 m de large et 0,80 m de haut. Une arche clavée en pierre de taille, aujourd'hui engagée dans la maçonnerie du mur séparatif MR 15, permettait de suspendre une poulie et ainsi tirer l'eau. Les dispositions du puits ne laissent guère de doute sur le caractère commun du point d'eau positionné entre deux propriétés (**fig. 19**). On situe sa mise en place dans la phase de lotissement du domaine conventuel après le départ des chartreux à la Révolution¹.

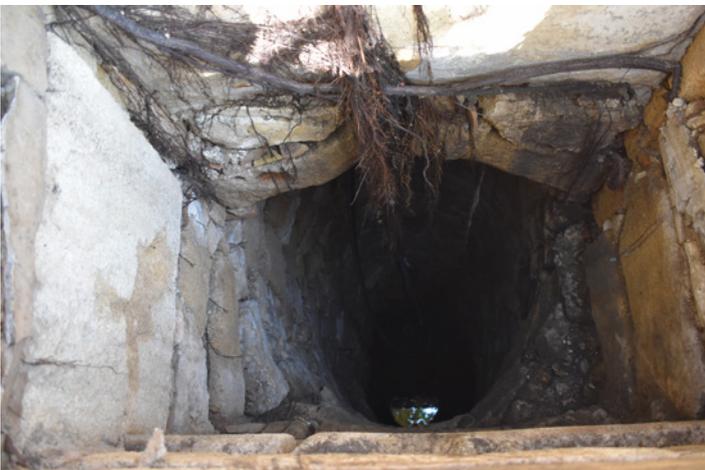
Fig. 19 : Cuvelage de forme allongée à cheval sur les deux propriétés, vue sommitale (cliché C. Auburtin)

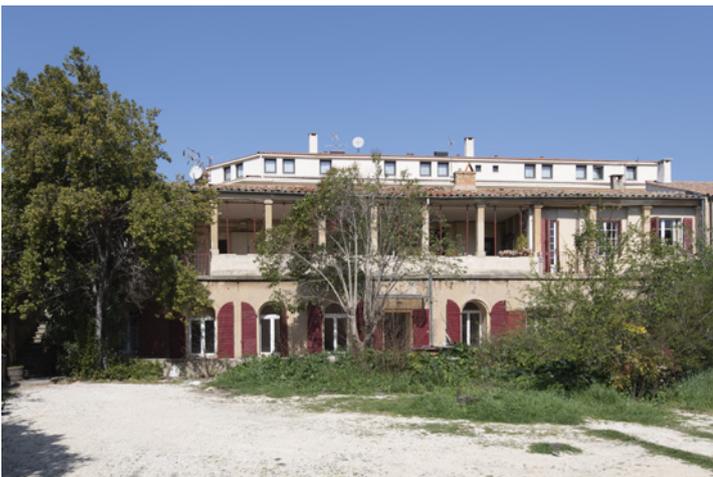
Fig. 2 : Façade sud du corps de bâtiment dont le niveau de rez-de-chaussée de la galerie nord du cloître est percé d'arcades étroites dont les surfaces ont largement été reprises, depuis le sud-ouest (cliché n° 20221300219NUC2A, © Région Provence-Alpes-Côte d'Azur - Inventaire général - Jean-Pierre Garufi, 2022)

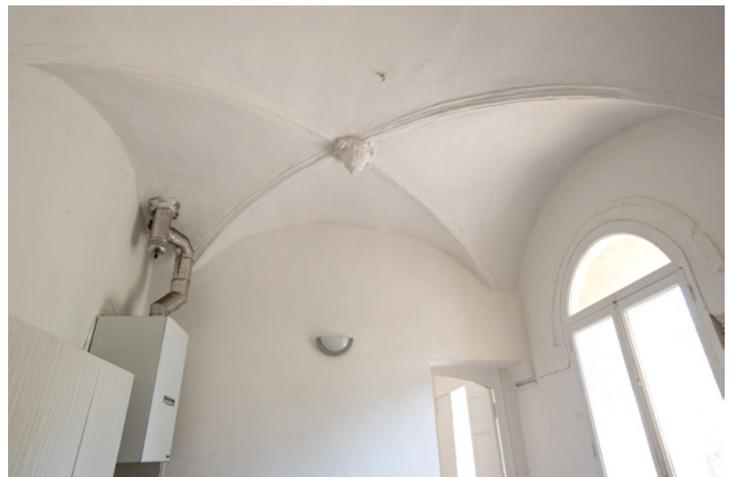
Fig. 3 : Exemple de travée de voûtes d'arête coiffant la galerie nord du cloître, réaménagée en espace de vie, vue depuis l'ouest (cliché n° 20221300245NUC2A, © Région Provence-Alpes-Côte d'Azur - Inventaire général - Jean-Pierre Garufi, 2022)

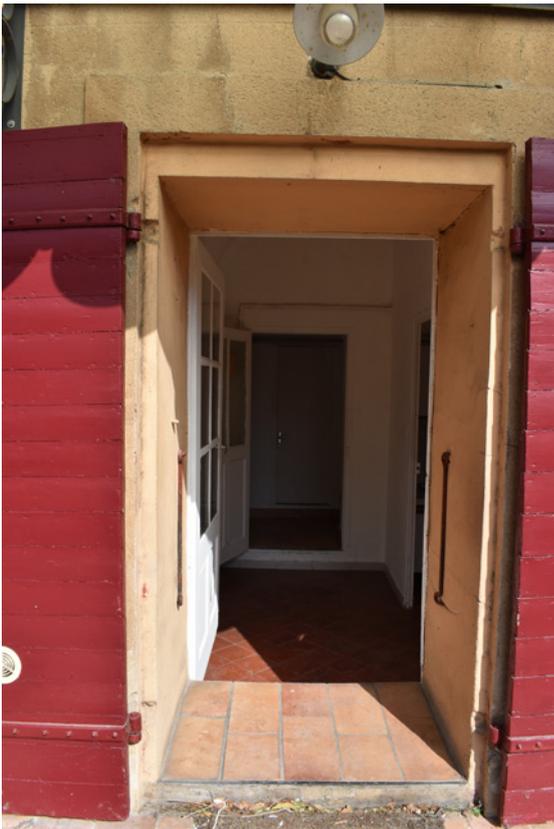
Fig. 4 : Une des portes-fenêtres aménagée dans le mur MR 1, façade sud de la galerie du cloître, vue depuis le sud (cliché C. Auburtin)

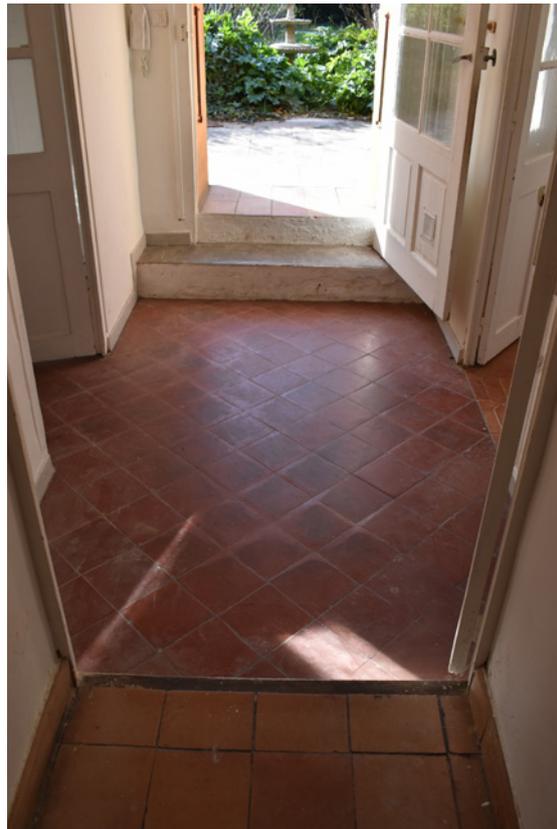
Fig. 5 : Au niveau de la même ouverture, dénivelé visible entre la circulation actuelle du jardin et celle de la galerie nord du cloître située en contrebas, vue depuis le sud (cliché C. Auburtin)

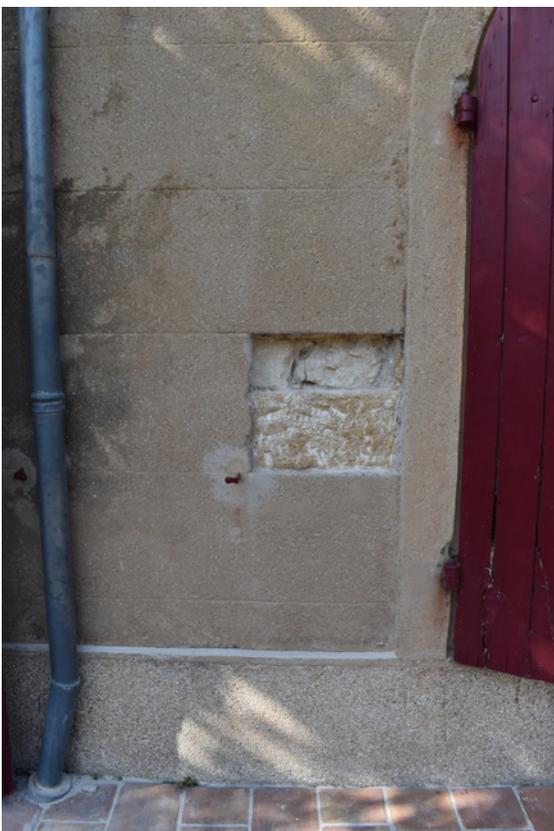
Fig. 6 : Sondage 10 : Blocs en pierre de taille utilisés dans l'encadrement des ouvertures associés à de la maçonnerie de petits moellons pour les surfaces pleines, vue depuis le sud (cliché C. Auburtin)

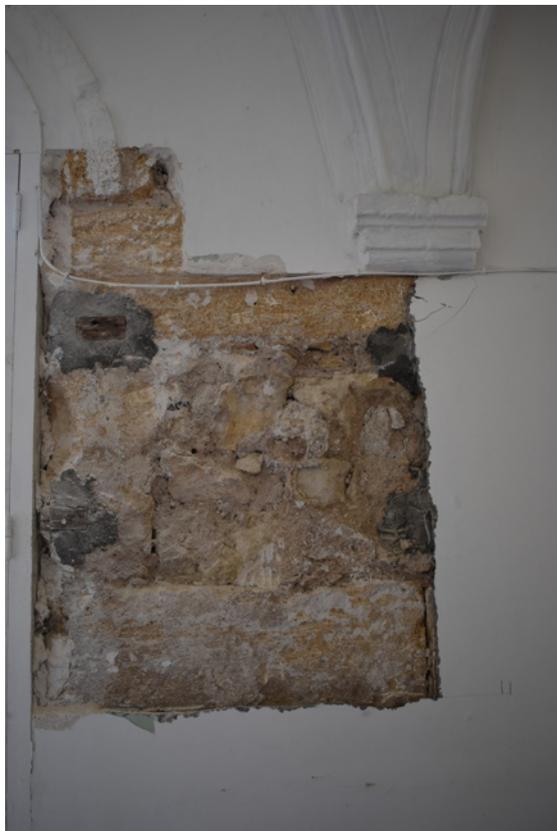
Fig. 7 : Sondage 11 : Mise en œuvre identique au niveau du parement intérieur du mur MR 1. Les moulurations intérieures de l'arcature plein-cintre sont partiellement bûchées, depuis le nord (cliché C. Auburtin)

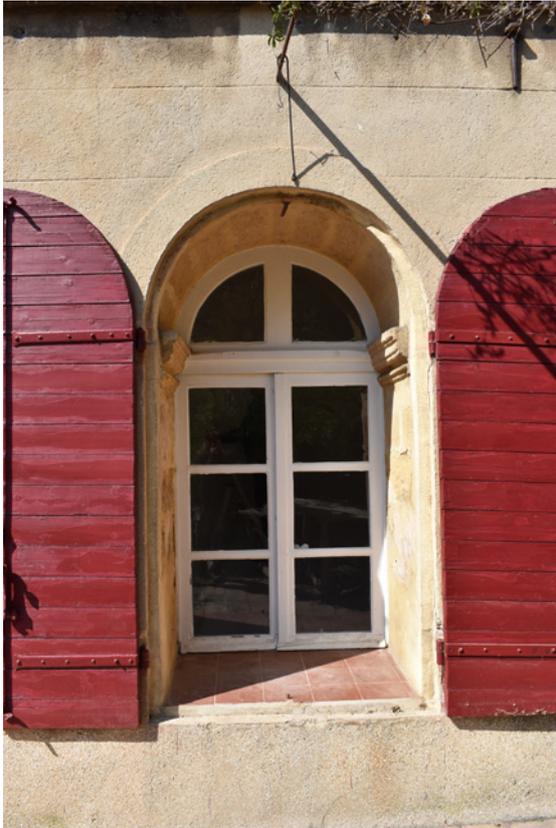
Fig. 8 : Tailloirs en pierre de taille conservés au niveau de la huitième travée, vue depuis le sud (cliché C. Auburtin)

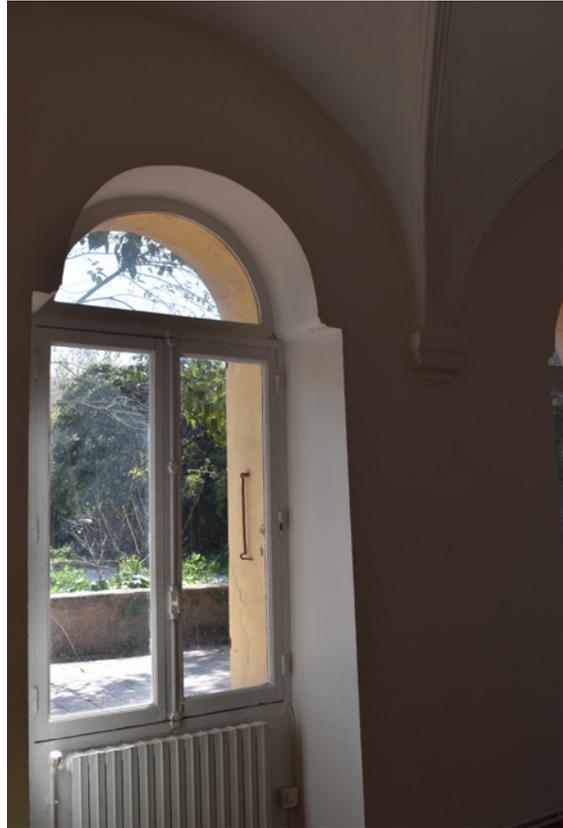
Fig. 9 : Tailloirs partiellement dissimulés par les réaménagements, vue depuis le nord-ouest (cliché C. Auburtin)

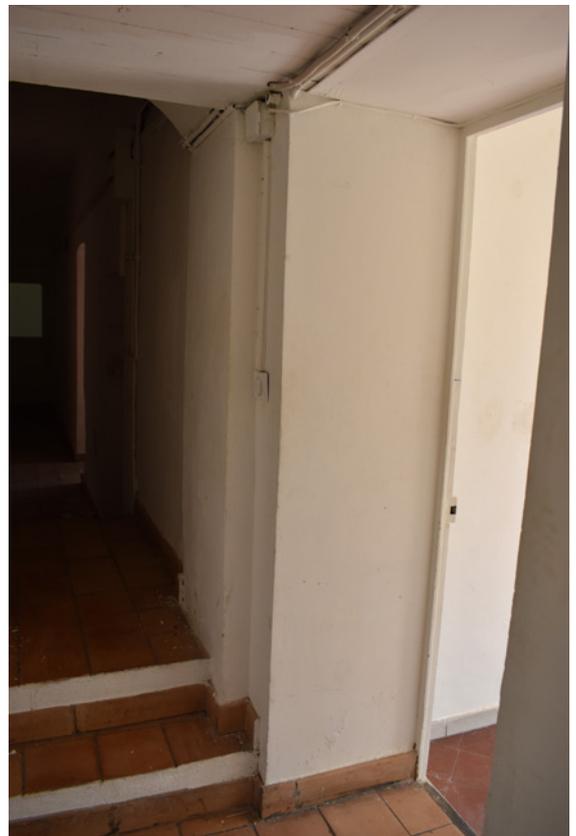
Fig. 11 : Épais mur MR 2 séparant la grande galerie du cloître de l'étroit couloir distribuant les cellules vue depuis le nord-ouest (cliché C. Auburtin)

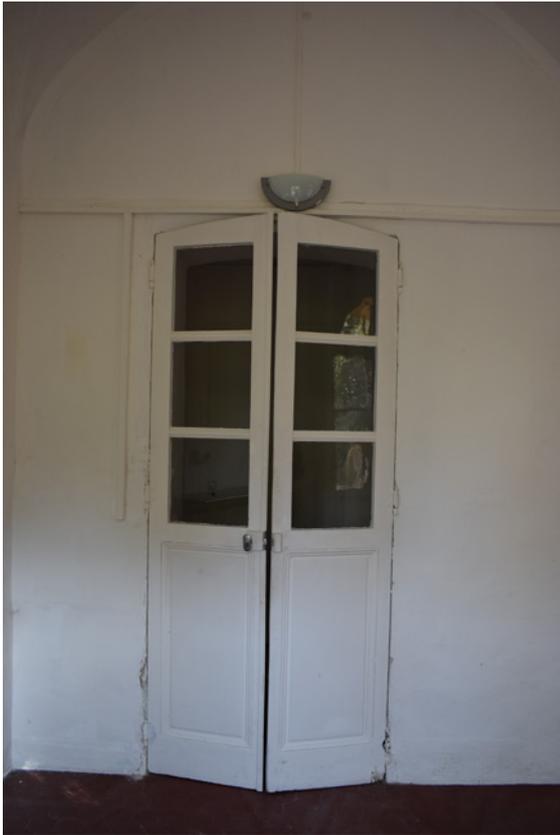
Fig. 12 : Porte à arc segmentaire ouverte dans le mur 2, vue depuis le sud (cliché C. Auburtin)

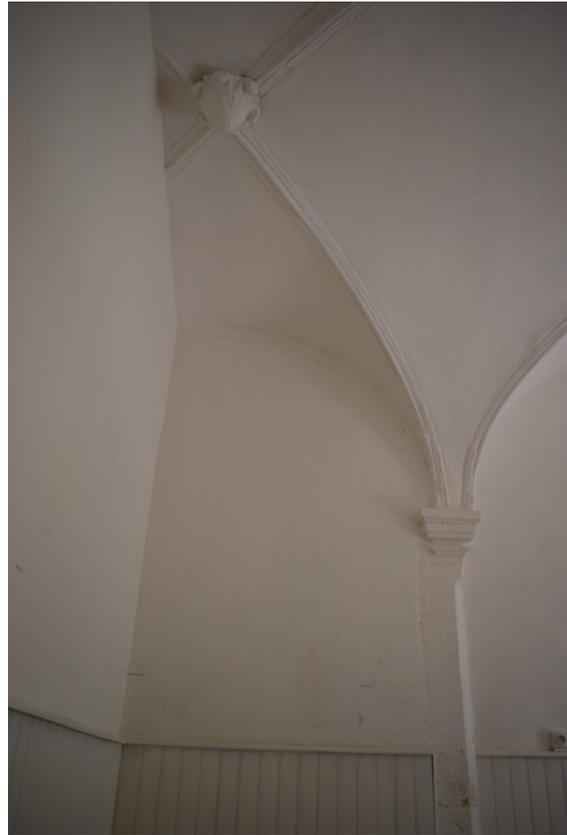
Fig. 13 : Pilier d'angle marquant la jonction entre le mur MR 17 (à gauche sur le cliché) et la galerie nord du cloître qui se poursuit vers l'est, au-delà de son colmatage par le mur MR 16 (à droite, au sud du pilier), vue depuis l'ouest (cliché C. Auburtin)

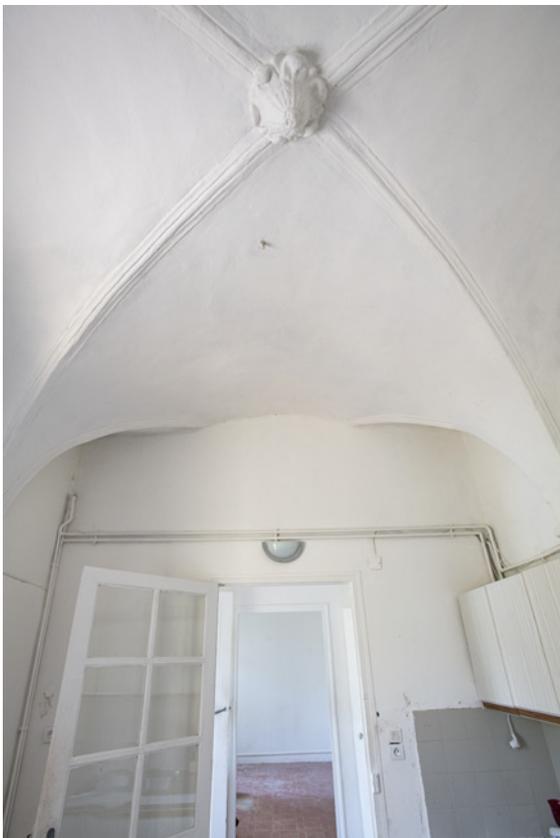
Fig. 14 : Travée couverte de voûtes d'arête surbaissées culminant à 3,50 m du sol, décorée de gypseries sur les arêtes, retombant sur des supports en pierre de taille, vue depuis le nord (cliché n° 20221300246NUC2A, © Région Provence-Alpes-Côte d'Azur - Inventaire général - Jean-Pierre Garufi, 2022)

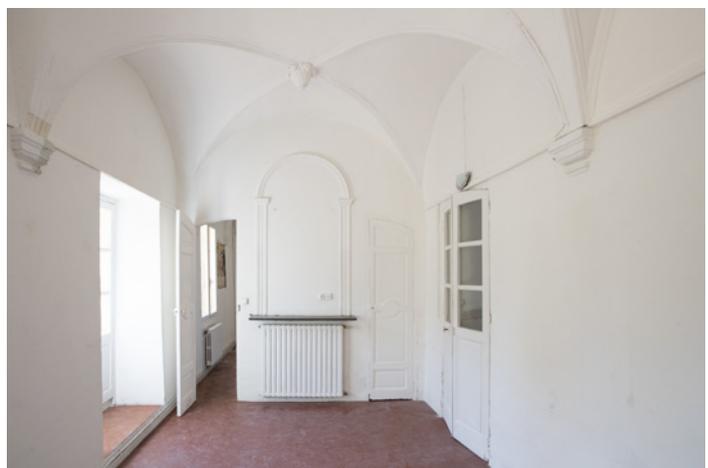
Fig. 15 : Mur MR 19 barrant la galerie nord du cloître au niveau des cinquième et sixième travées, vue depuis l'est (cliché n° 20221300242NUC2A, © Région Provence-Alpes-Côte d'Azur - Inventaire général - Jean-Pierre Garufi, 2022)

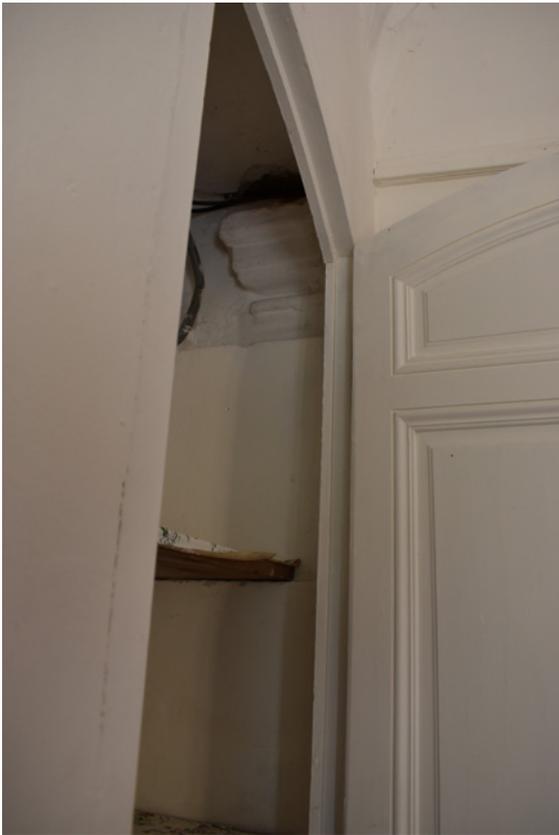
Fig. 16 : Support en pierre de taille dissimulé par l'aménagement du mur MR 19, vue depuis le sud-est (cliché C. Auburtin)

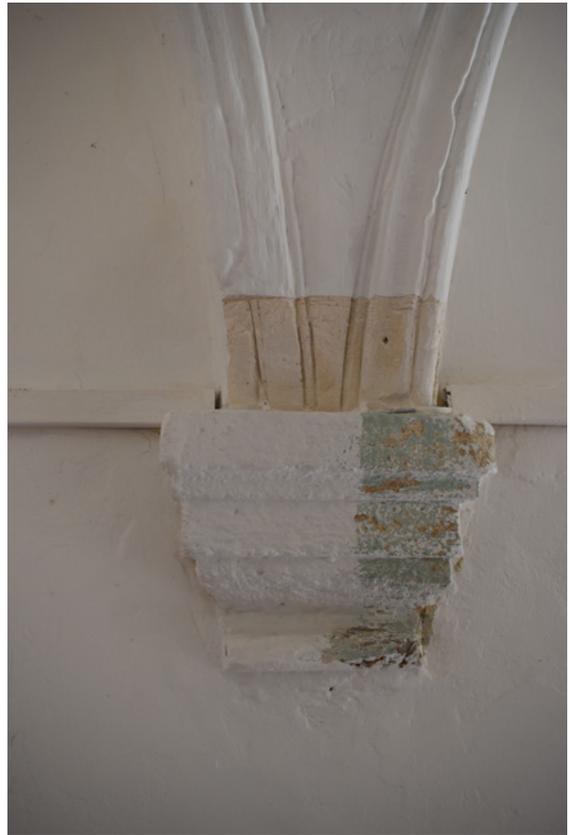
Fig. 17 : Sondage 24 : Bonne conservation des arêtes façonnées dans le mortier de la couverture de la galerie sous l'épais badigeon blanc qui recouvrant l'ensemble des volumes de l'espace 101, vue depuis le nord (cliché C. Auburtin)

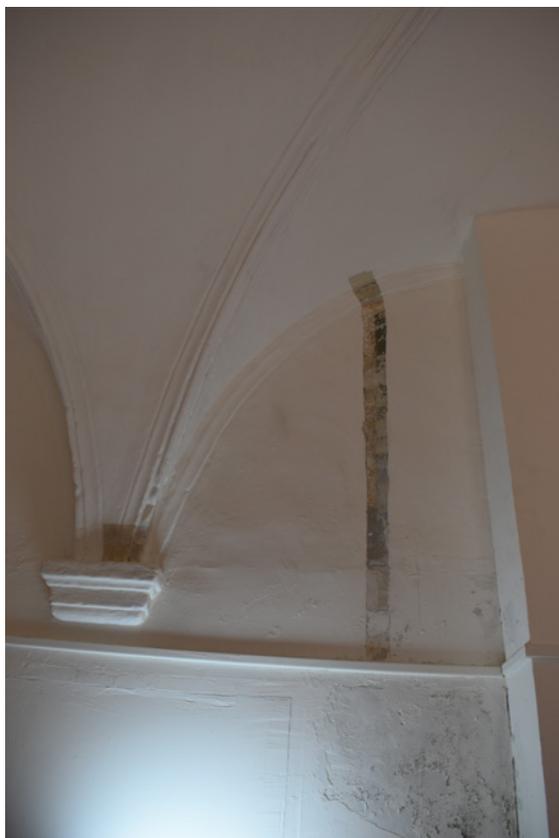
Fig. 18 : Sondage 27 : Petite fenêtre ouverte sur les différents aplats de couleur entrevus dans la galerie nord du cloître, vue depuis le sud (cliché C. Auburtin)
