AIX-EN-PROVENCE

RAPPORT FINAL D'OPÉRATION

DIAGNOSTIC
du 16 mars au 6 mai 2022

11, RUE DES CHARTREUX

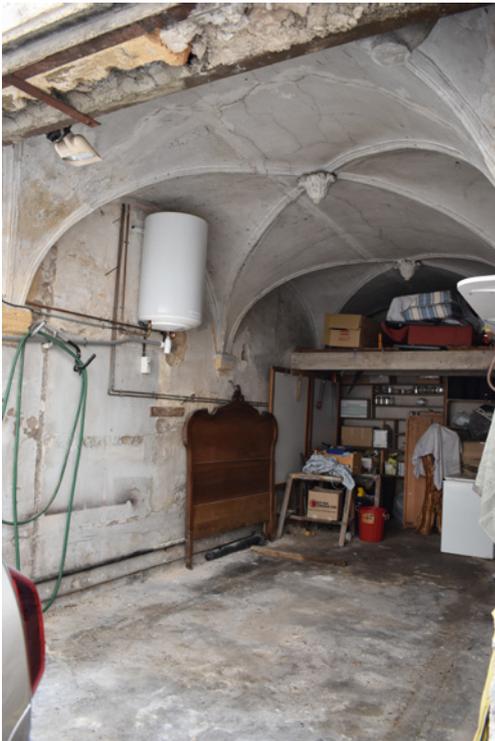
Fig. 3 : Segment de la galerie bien conservée dans la frange nord du bâtiment, depuis le nord-ouest (cliché C. Auburtin)

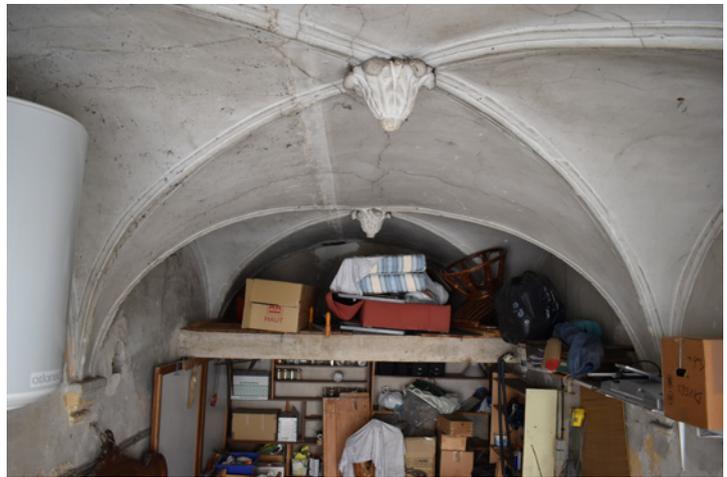
Fig. 4 : Couverture de voûtes d'arête surbaissées de la galerie secondaire, vue depuis le nord (cliché C. Auburtin)

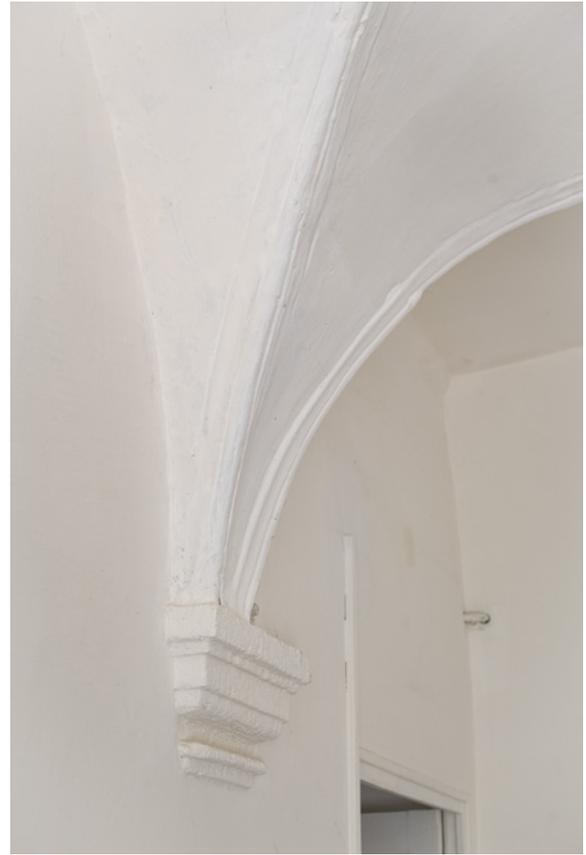
Fig. 6 : Départ de voûtes d'arête surbaissées habillées d'un décor de gypseries moulurées dans la galerie 102 (cliché n° 20221300263NUC2A, © Région Provence-Alpes-Côte d'Azur - Inventaire général - Jean-Pierre Garufi, 2022)

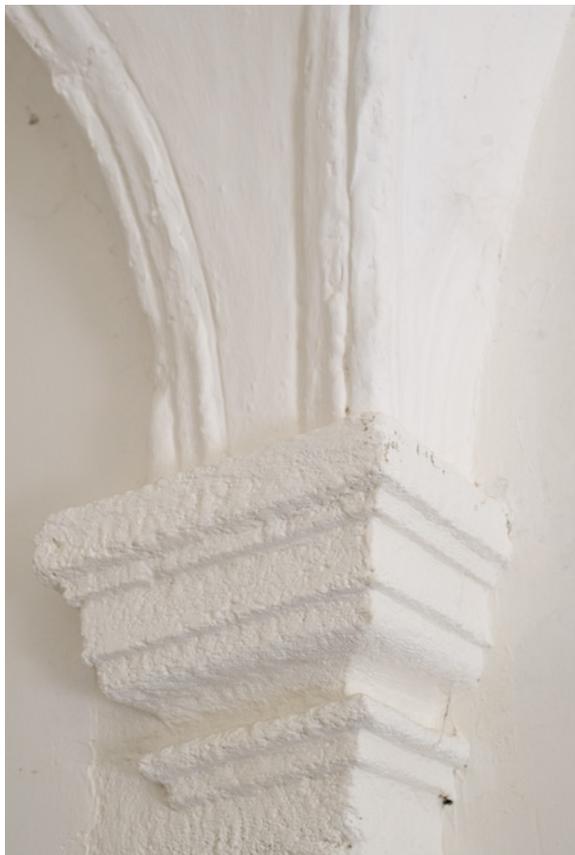
Fig. 7 : Support en pierre de taille sur lesquels retombent les voûtes (cliché n° 20221300261NUC2A, © Région Provence-Alpes-Côte d'Azur - Inventaire général - Jean-Pierre Garufi, 2022)

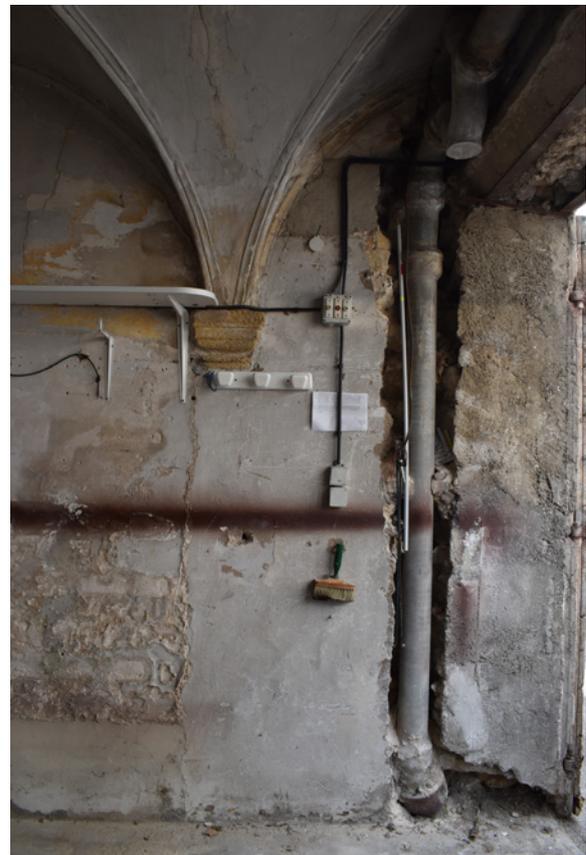
Fig. 8 : Coup de sabre vertical marquant l'interruption au nord de la galerie 102 fermée par l'installation d'une nouvelle façade MR 18 en bordure de l'impasse des Chartreux (cliché C. Auburtin)

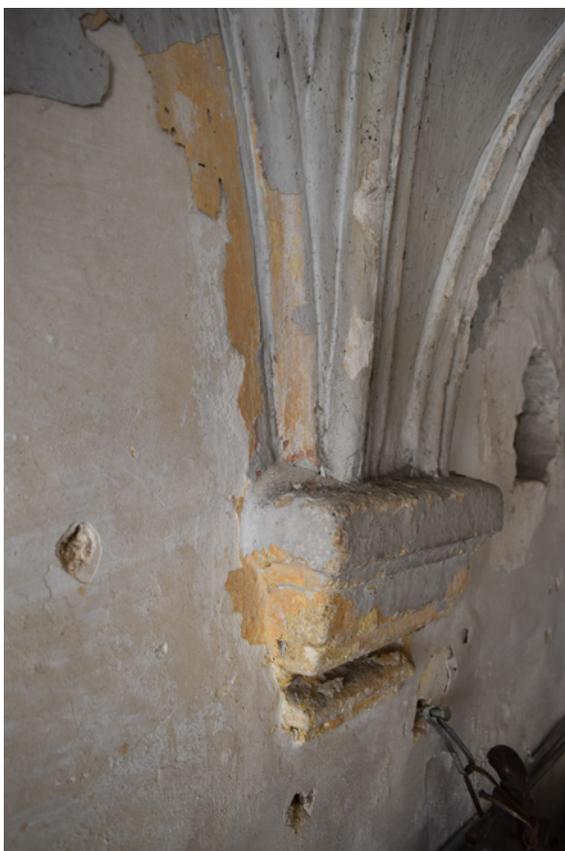
Fig.10 : Surfaces de décor et aplats de couleurs peints conservés sur les élévations de l'espace 102 (cliché C. Auburtin)

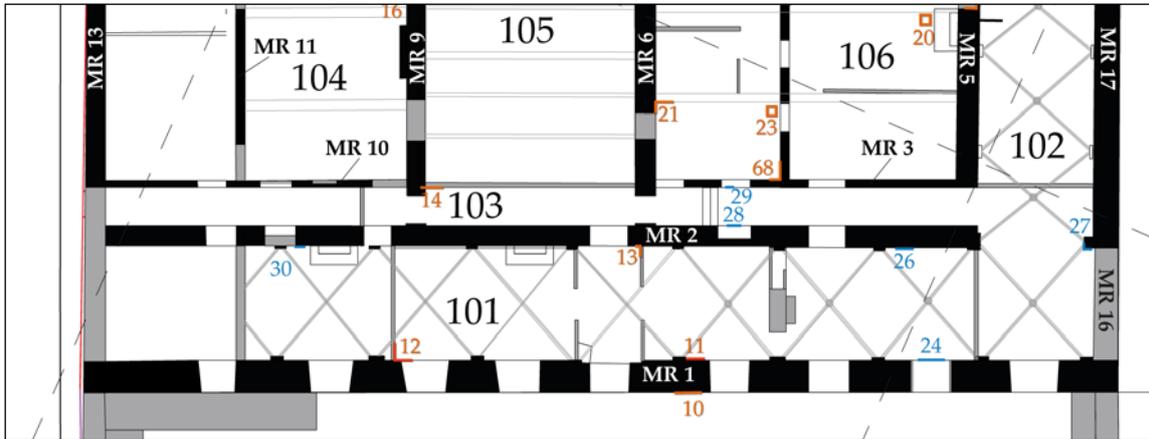
Fig. 1 : Plan de localisation des faits de l'espace 103 (DAO M. Panneau, S. Ranchin)

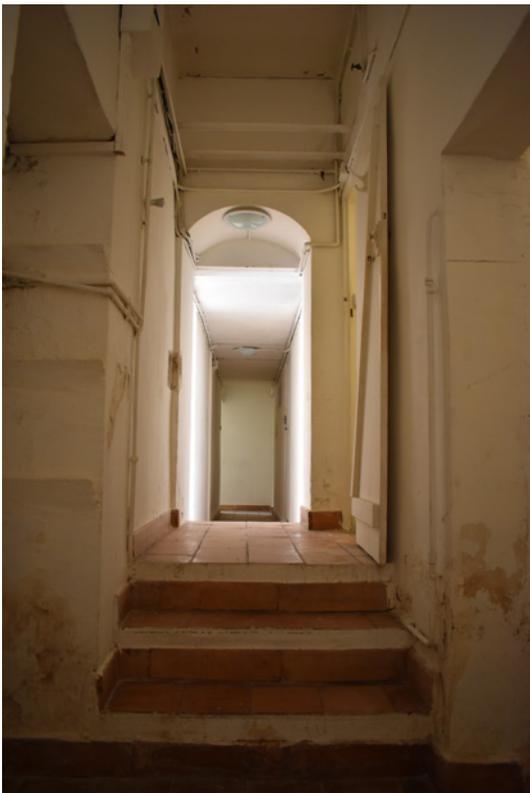
Fig. 2 : Étroit couloir 103 d'aspect hétérogène. Au premier-plan, le massif qui marque une rupture dans le niveau de circulation, au dessus, l'ouverture aménagée dans le mur MR 6, limite ouest de la cellule 106, qui vient s'ancrer dans le mur MR 2, vue depuis l'est (cliché C. Auburtin)

Le couloir 103 présente un aspect hétérogène consécutif des réaménagements du cloître. Son niveau de circulation présente un abaissement de l'ordre de 0,18 m (189,96 m NGF) dans sa moitié est. Cette différence est rattrapée par l'aménagement d'un massif maçonné long de 1,60 m doté de deux marches d'un côté et trois marches de l'autre. Des ruptures sont aussi visibles dans le profil du plafond du couloir. Des solives appartenant à l'étage de la cellule 104 restent tout à fait notables dans son extrémité ouest tandis que le même dispositif, associé à l'espace 106, est en partie dissimulé sous des réaménagements contemporains (**fig. 4**).

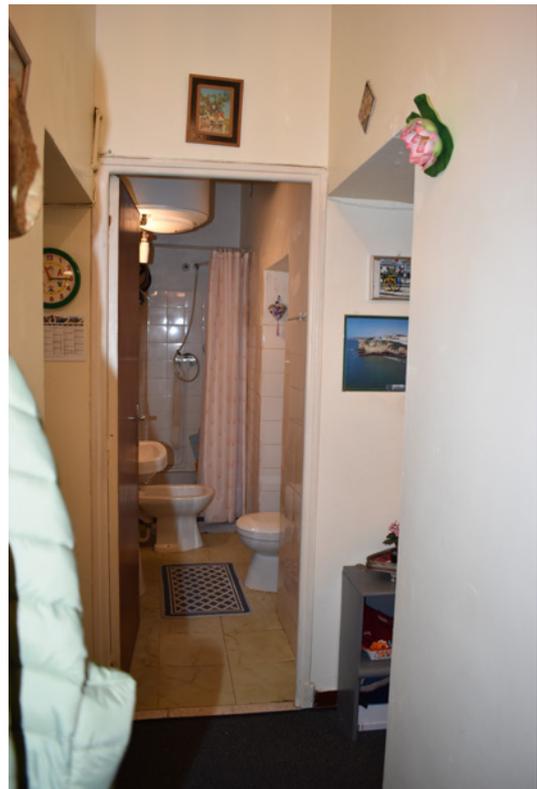
Fig. 3 : Couloir 103 réaménagé en salle de bain dans l'appartement situé à l'ouest, vue depuis l'ouest (cliché C. Auburtin)

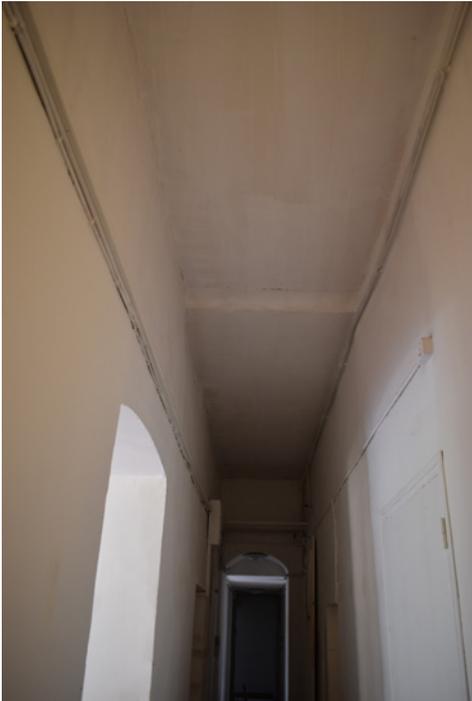
Fig. 4 : Ruptures dans le plafond de l'espace 103 dont la nature reste à déterminer, vue depuis l'est (cliché C. Auburtin)

Le couloir est couvert de planchers à solives correspondant au prolongement jusqu'au mur de façade MR 2 du sol d'étage des cellules dont les modalités d'accès sont encore inconnues. Cependant, le plafond de l'espace 103 est marqué par de nombreuses ruptures qu'il reste à documenter. La différence de niveau de circulation de près de 0,20 m entre la moitié est et ouest du couloir 103, la présence d'un massif maçonné entre les deux décrochés et le faux-plafond sont autant d'éléments qui n'ont pu être investigués et qu'il reste à documenter.

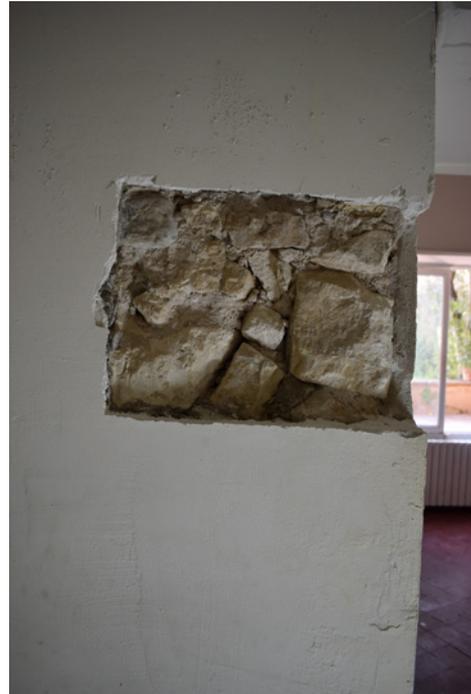
Fig. 5 : Sondage 15 : maçonnerie du mur MR 2 employant différents modules de moellons calcaires non assisés, vue depuis le nord (cliché C. Auburtin)

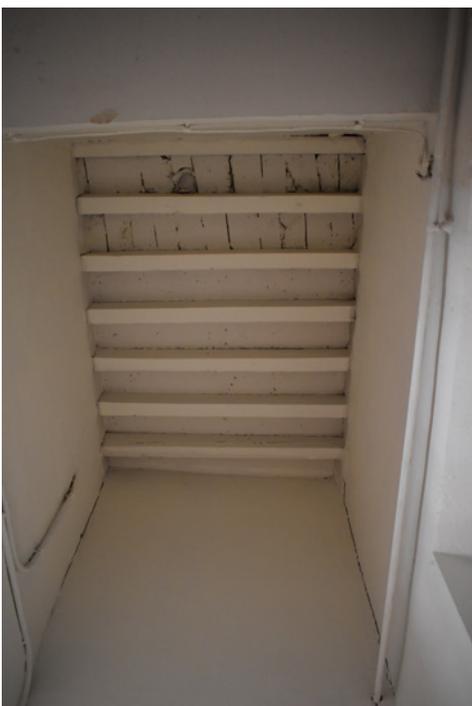
Fig. 6 : Plafond à solives établi dans le prolongement de celui reconnu dans l'espace 104, vue en contre-plongée (cliché C. Auburtin)

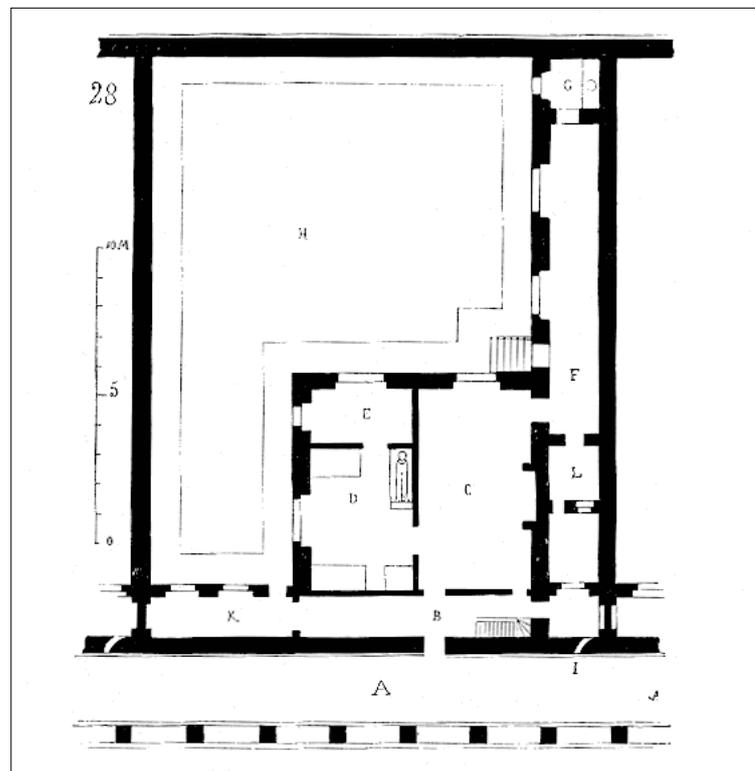
Fig. 7 : Représentation d'une cellule de chartreux. Dans le couloir distribuant les cellules (B), présence d'un escalier d'accès à l'étage dans un espace large de 1,50 à 2 m (Viollet-le-Duc 1858, tome 1, 309)

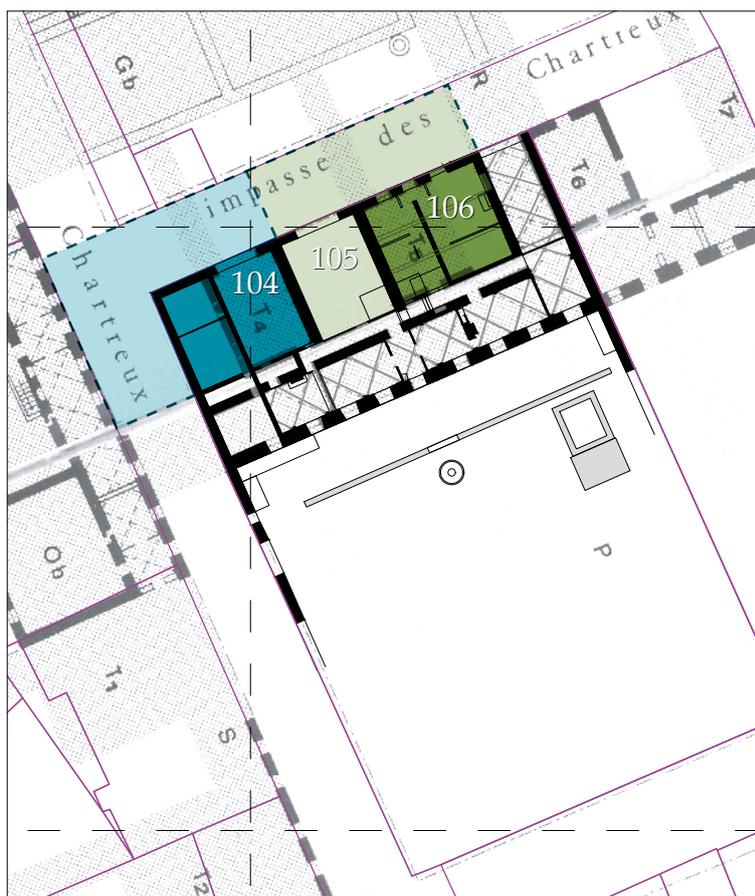
Fig. 3 : Restitution des nouvelles dispositions des cellules 104 et 105 sur le fond de plan du Service de l'Inventaire général, 1987 (DAO M. Panneau)

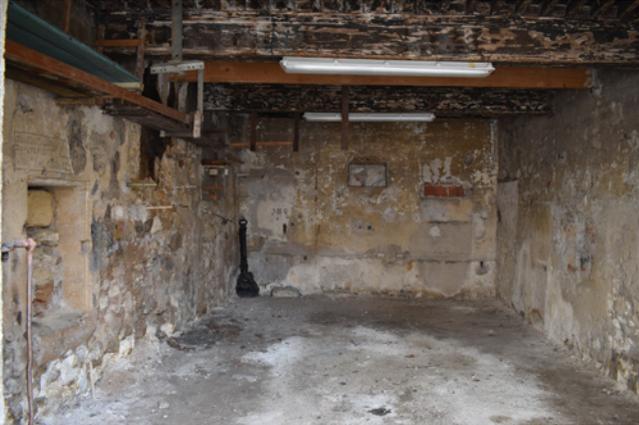
Fig. 4 : Élévation intérieure sud MR 10, vue depuis le nord (cliché C. Auburtin)

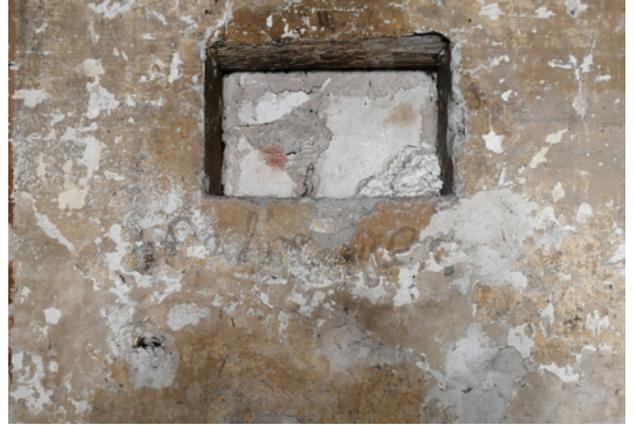
Fig. 5 : Niche quadrangulaire aménagée dans le mur MR 10, vue depuis le nord (cliché C. Auburtin)

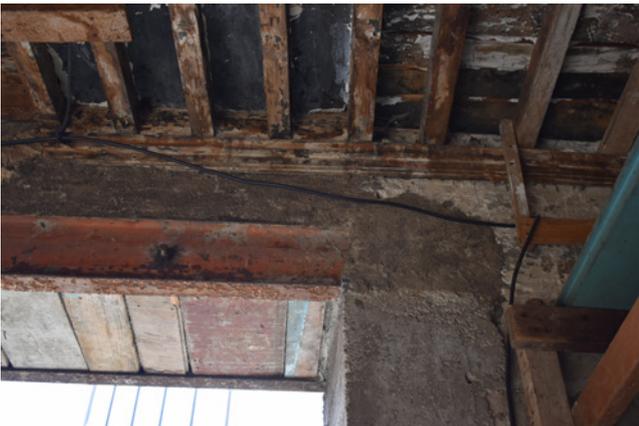
Fig. 6 : Insertion des solives du plafond dans le mur MR 12 en partie haute, au dessus de la grande ouverture réalisée à peine plus bas dans la maçonnerie, vue depuis le sud (cliché C. Auburtin)

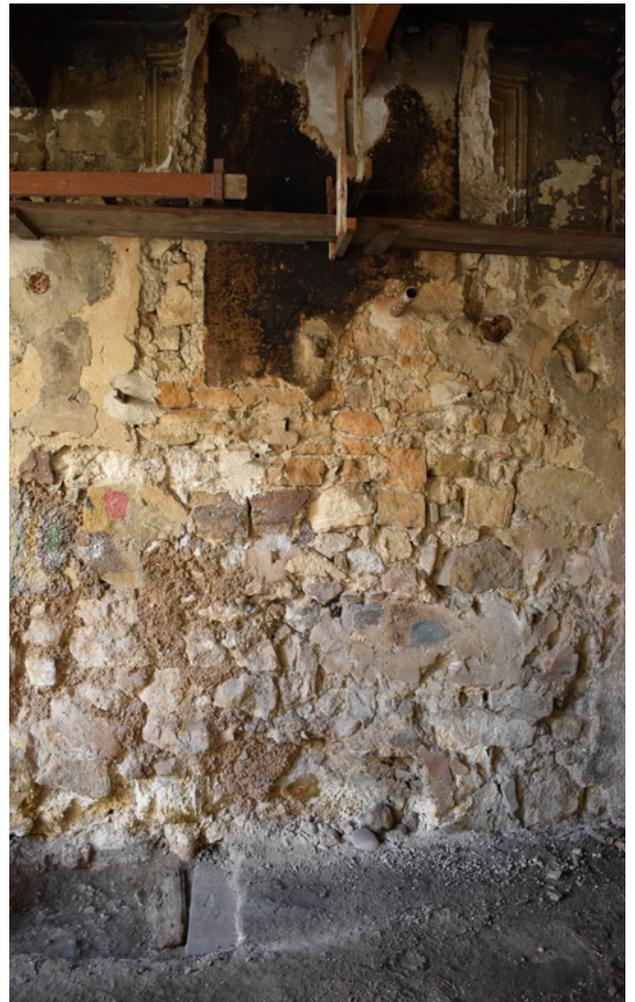
Fig. 7 : Maçonnerie de moellons bruts de calcaire blanc non assisés du mur MR 9 situé à l'est. En partie haute conservation partielle d'une cheminée, vue depuis l'ouest (cliché C. Auburtin)

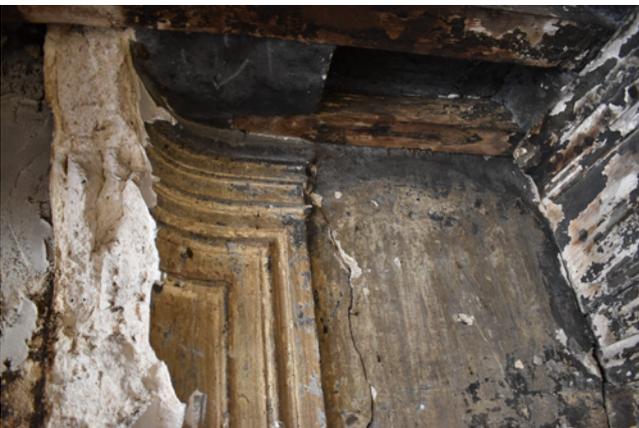
Fig. 8 : Hotte à décor de gypseries partiellement conservée en partie haute, vue depuis l'ouest (cliché C. Auburtin)

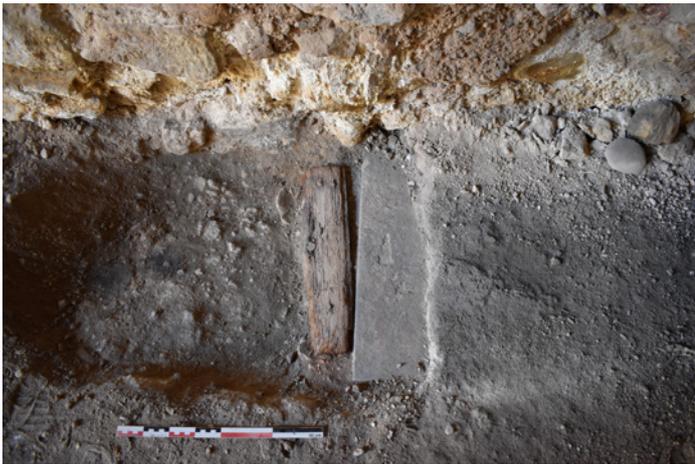
Fig. 9 : Sondage 16 : Niveau de sol en mortier à la surface altérée et l'âtre quadrangulaire en pierre de la cheminée, vue sommitale (cliché C. Auburtin)

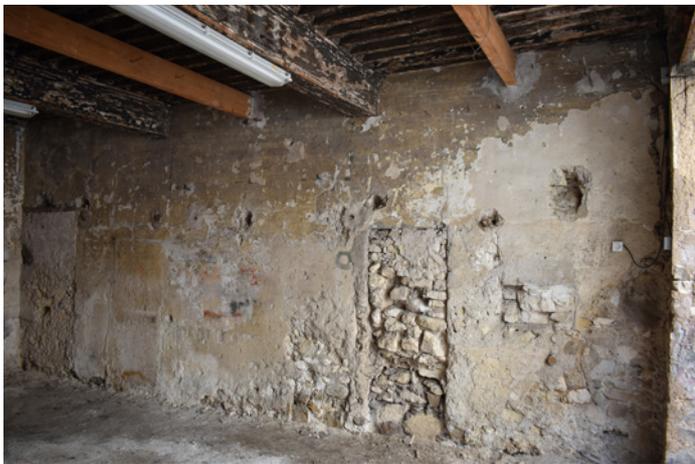
Fig. 11 : MR 11, élévation intérieure ouest, vue depuis le nord-est (cliché C. Auburtin)

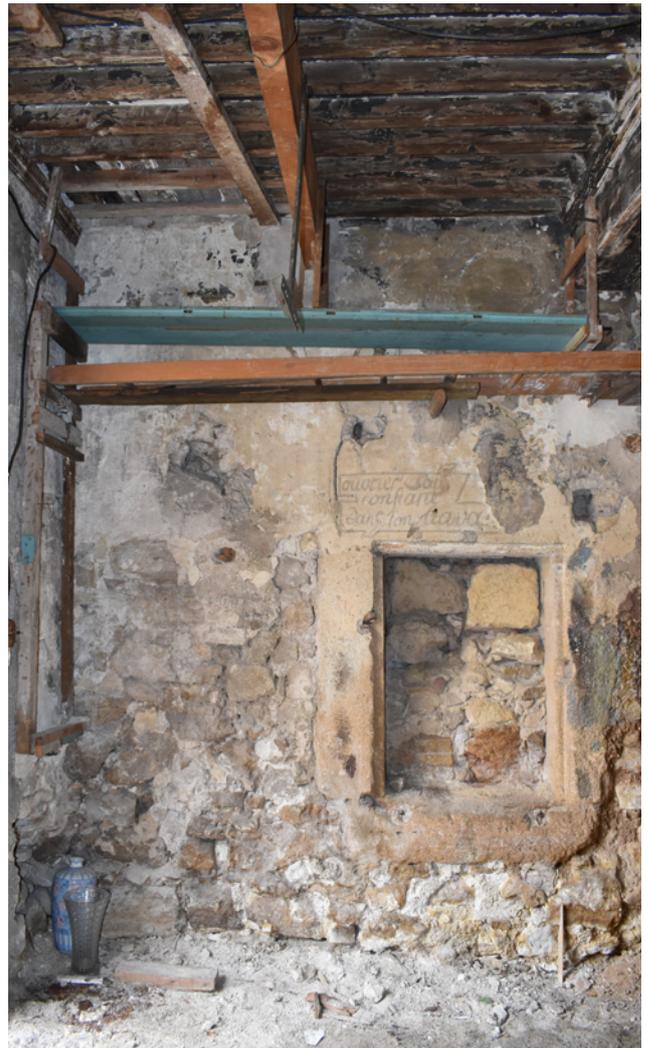
Fig. 10 : Inscription peinte conservée au dessus de la fenêtre aménagée dans le mur est MR 9, vue depuis l'ouest (cliché C. Auburtin)

À l'est, le mur MR 9 est une maçonnerie de moellons bruts de calcaire blanc non assisés liés par un mortier sableux à granuleux très friable, de couleur jaune à rosée d'une épaisseur de 0,55 m (**fig. 7**). Il conserve en partie haute, les restes de la hotte moulurée en gypserie d'une cheminée positionnée au centre du mur (**fig. 8**). Ces éléments associés aux traces de suie au niveau du contre-cœur et de l'arrachement de la hotte restituent sa largeur à 0,95 m. Un rapide dégagement au sol a permis de reconnaître, en place, à proximité immédiate du niveau de circulation actuel, l'âtre quadrangulaire en pierre associé à un niveau de pose en mortier d'une surface carrelée, disparue sur la petite emprise circonscrite (**fig. 9**). L'encadrement colmaté d'une porte (hauteur 1,86 m x largeur 1,08 m), est visible au sud de la cheminée. Au nord, c'est un encadrement en pierre de taille de type Bibémus d'une niche quadrangulaire qui est présent (large de 0,78 m pour 1 m de hauteur). Une feuillure délimitant son cadre reçoit le châssis du dispositif de fermeture de la niche (**fig. 10**). Les gonds métalliques conservés semblent résulter d'une reprise.

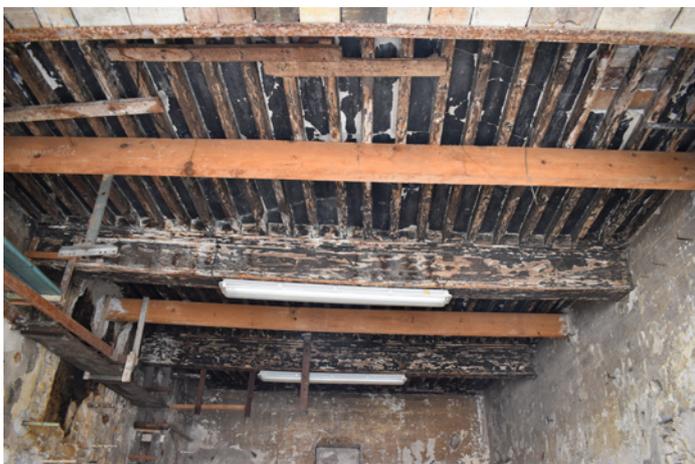
Fig. 12 : Vue générale du plafond à solives entièrement conservé dans la cellule 104, vue depuis le nord (cliché C. Auburtin)

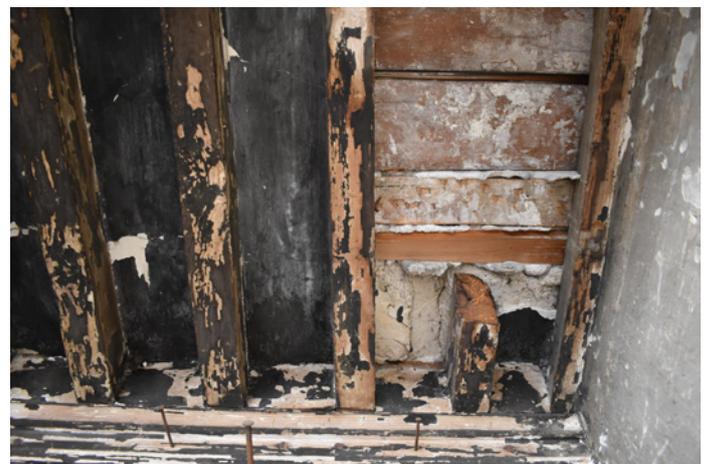
Fig. 13 : Colmatage d'un aménagement pouvant être interprété comme une trémie d'escalier (cliché C. Auburtin)

- le solivage dans l'angle nord-ouest de la pièce est coupé pour l'aménagement d'une trémie d'axe est-ouest d'une longueur de 1,20 m pour une largeur de 0,65 m aujourd'hui colmatée (fig. 13).

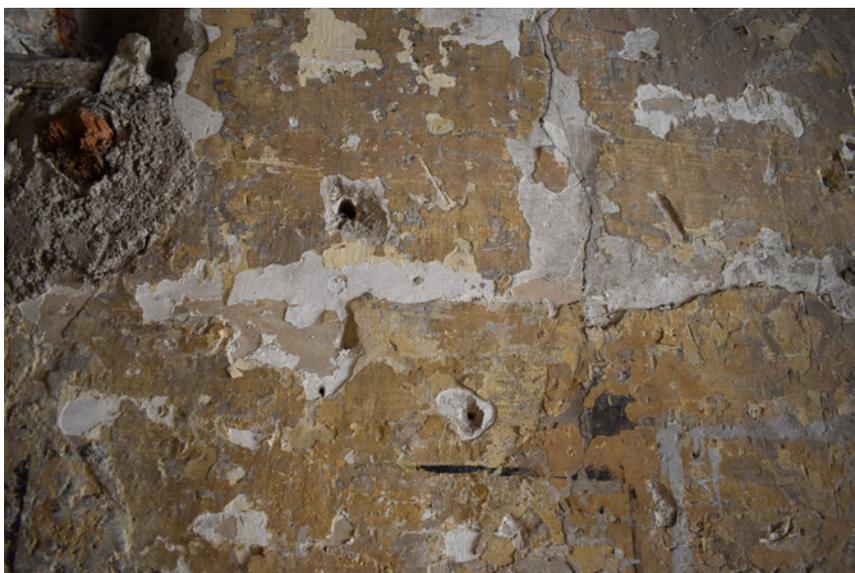
Fig. 14 : Différents aplats de peinture conservés sur les murs de l'espace 104, vue depuis l'est (cliché C. Auburtin)

La préservation des surfaces murales a permis de relever, par observation directe, plusieurs campagnes de mise en couleur du rez-de-chaussée de la cellule. Quatre aplats ont pu être distingués qui ne peuvent pour le moment être datés (fig. 14) :

- une première surface correspondant à l'application d'une fine couche de mortier lissée faisant office de propreté. Elle recouvre par fine épaisseur la partie haute de l'encadrement en pierre de taille de la fenêtre est. C'est sur cette même surface qu'est conservée une inscription peinte en noir dans un cadre « *ouvrier soit confiant dans ton travail[...]* » (fig. 10). Même si elle repose sur le premier enduit de premier aplat reconnu, il reste hasardeux d'associer l'inscription aux dispositions initiales de la cellule en raison de la desquamation d'une partie des surfaces murales.

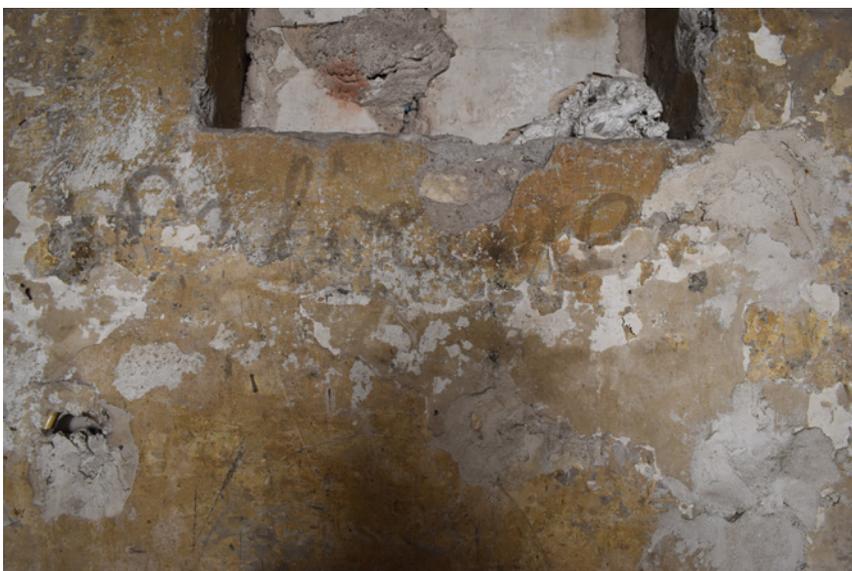
Fig. 15 : Autre inscription, peinte sur le mur sud MR 10, vue depuis le nord (cliché C. Auburtin)

- l'ensemble des surfaces sont ensuite unifiées sous un aplat assez épais de couleur jaune-miel. On retrouve ces deux séquences de jaune au niveau de la hotte de la cheminée. Une autre inscription peinte, indéchiffrable mais de même facture que la précédente, se développant sur une longueur de 0,65 m, est conservée sous la niche murale conservée dans l'élévation sud (fig. 15).

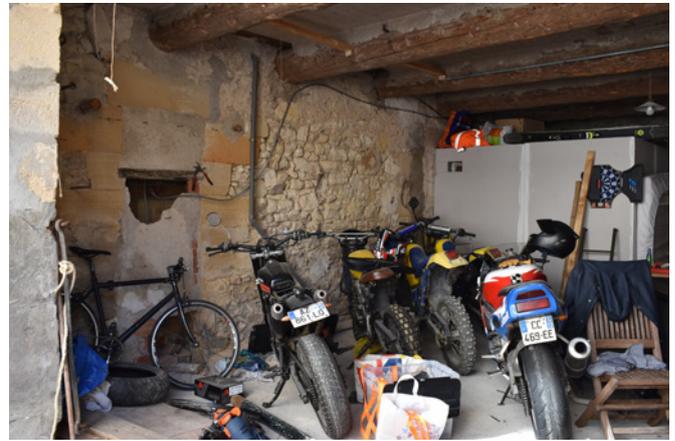
Fig. 4 : Grande porte à encadrement en pierre de taille partiellement colmatée, au nord du mur MR 6, vue depuis l'ouest (cliché C. Auburtin)

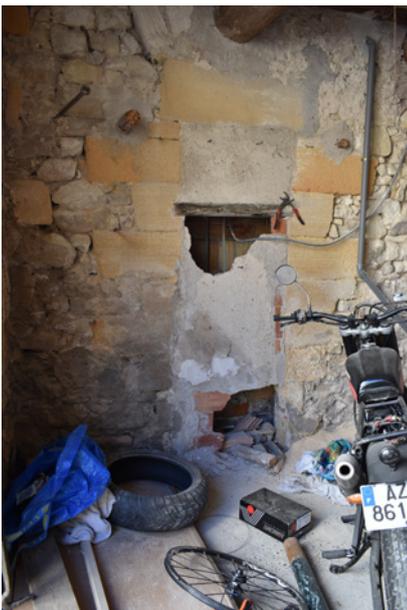
Fig. 5 : Même grande ouverture largement dissimulée dans la partie sud du mur MR 6, vue depuis le nord-ouest (cliché C. Auburtin)

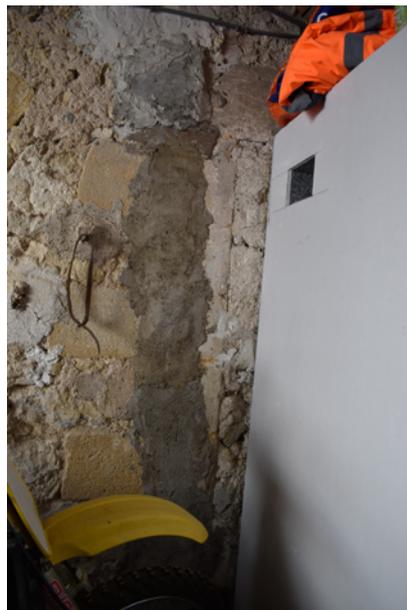
Fig. 6 : Parement extérieur du mur MR 9 très largement recouvert d'enduit qui dissimule partiellement la fenêtre et une porte donnant dans l'espace 104, vue depuis l'est (cliché C. Auburtin)

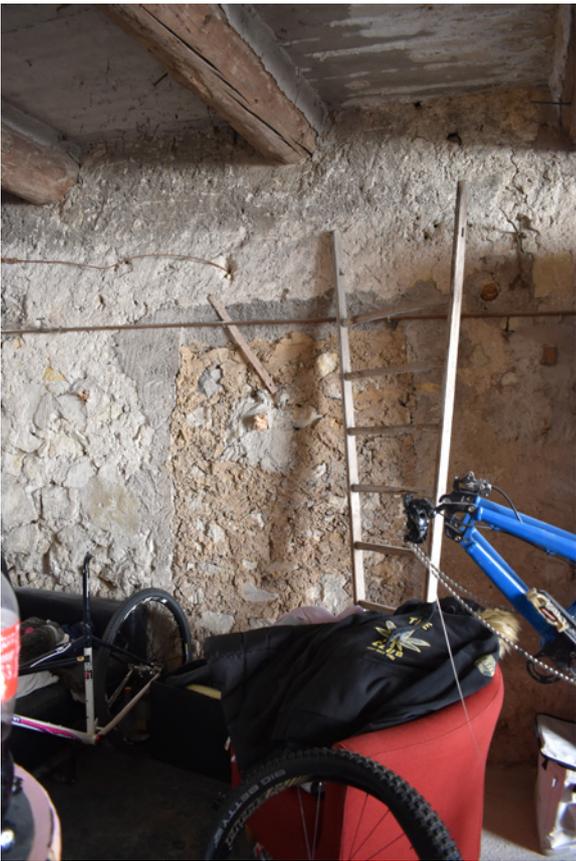
Fig. 7 : Porte aménagée dans le mur MR 9 donnant dans l'espace 104, vue depuis l'est (cliché C. Auburtin)

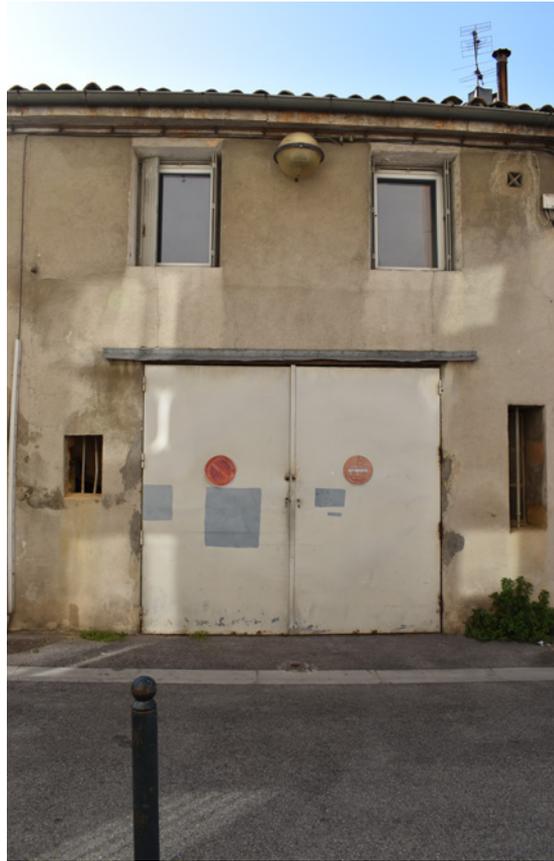
Fig. 8 : Fermeture au nord de l'espace 105 par la construction du mur MR 8, vue depuis le nord (cliché C. Auburtin)

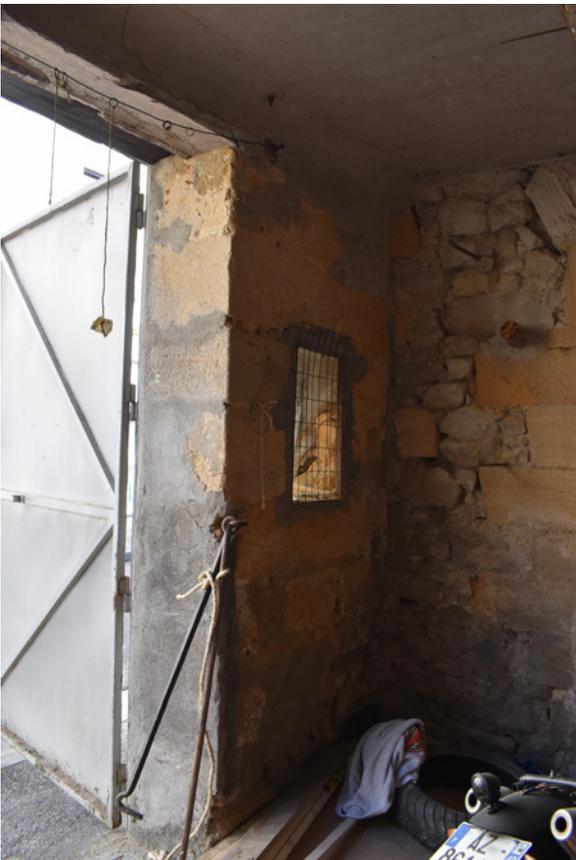
Fig. 9 : Vue d'un des deux massifs en pierre de taille aménagés pour fermer au nord l'espace 105, vue depuis le sud-ouest (cliché C. Auburtin)

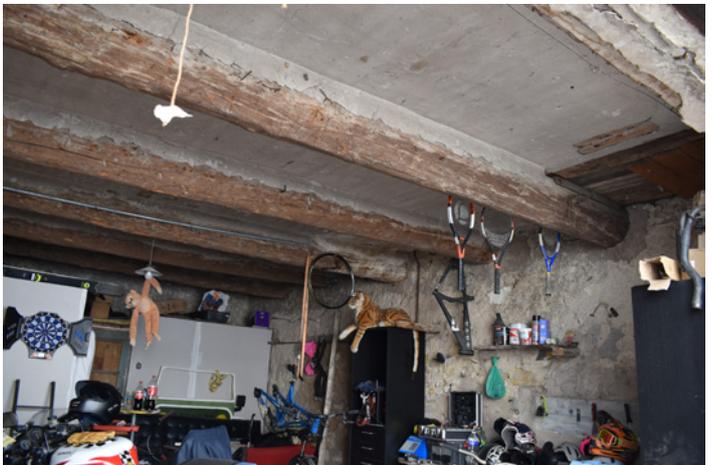
Fig. 10 : Plancher d'étage de type « provençal », vue depuis le nord-ouest (cliché C. Auburtin)

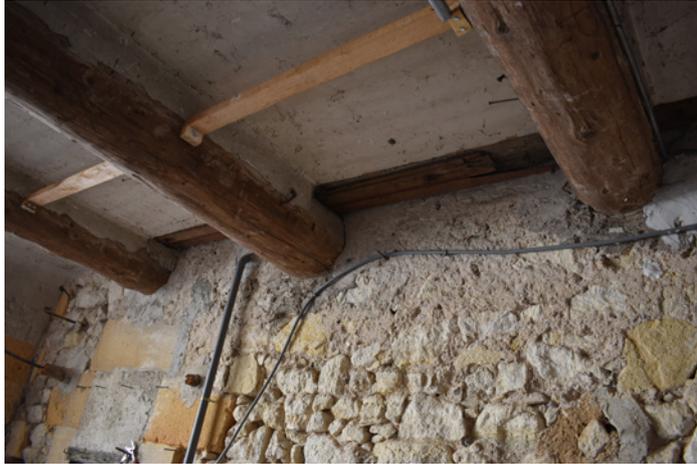
Fig. 11 : Insertion de la nouvelle poutraison dans le bâti ancien, vue depuis le sud-ouest (cliché C. Auburtin)

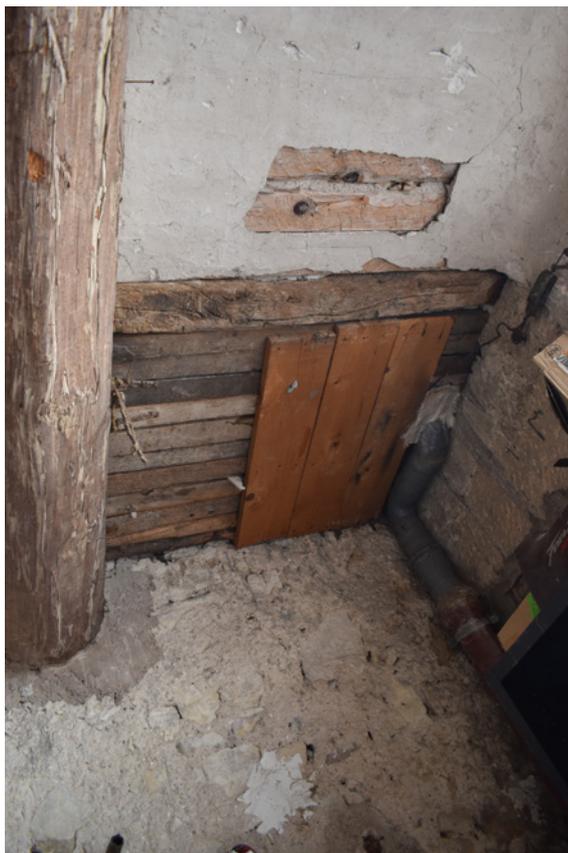
Fig. 12 : Trémie aménagée dans l'angle bord-ouest, vue depuis l'est (cliché C. Auburtin)

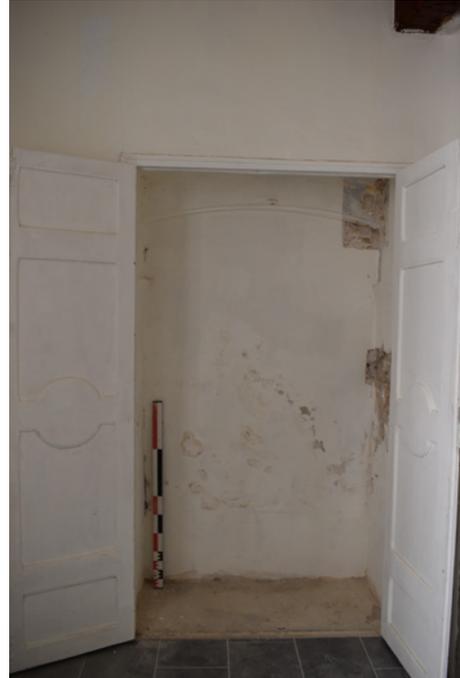
Fig. 5 : Sondage 19 : Porte à arc segmentaire et double vantaux située dans le mur MR 5 et ouvrant sur l'espace 102, vue depuis l'ouest (cliché C. Auburtin)

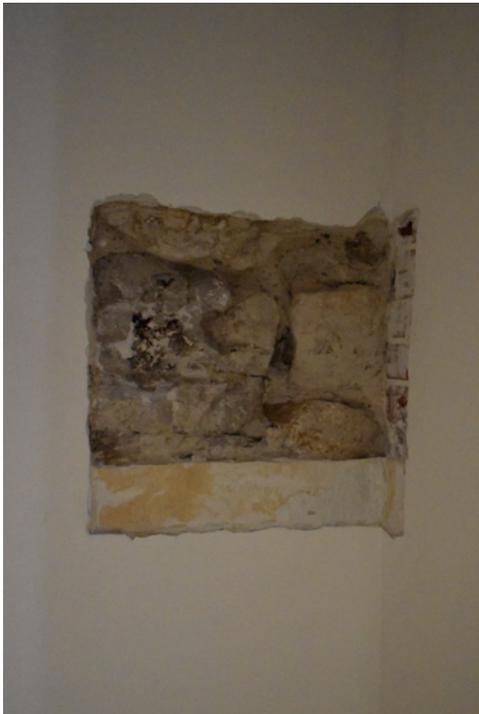
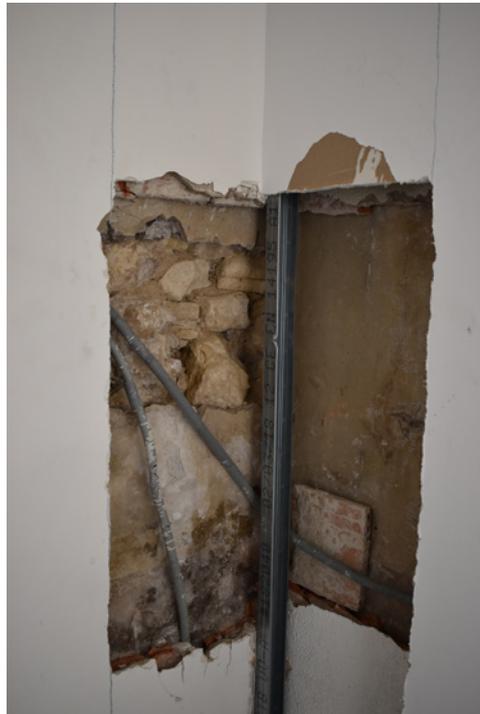
Fig. 4 : Sondages 21 et 22 n'ayant livré que peu d'information sur la mise en œuvre des maçonneries MR 4 au nord et MR 6 à l'ouest, vue depuis le sud-est (cliché C. Auburtin)

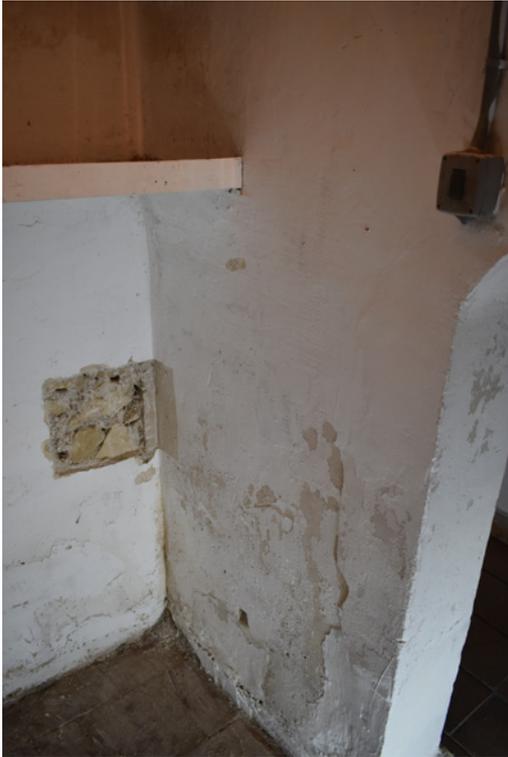
Fig. 6 : Sondage 16 : Liaison du mur-de-refend MR 7 avec l'élévation délimitant au nord l'espace 103, vue depuis l'ouest (cliché C. Auburtin)

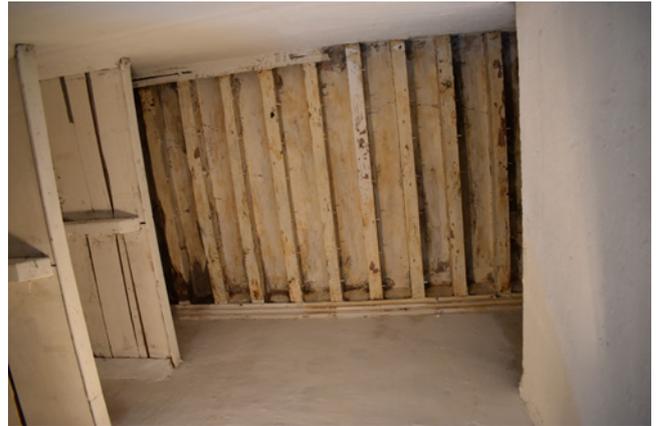
Fig. 7 : Sondage 20 : Plafond à solives dans la moitié est de l'espace 106, dissimulé derrière les placages récents, vue depuis l'ouest (cliché C. Auburtin)

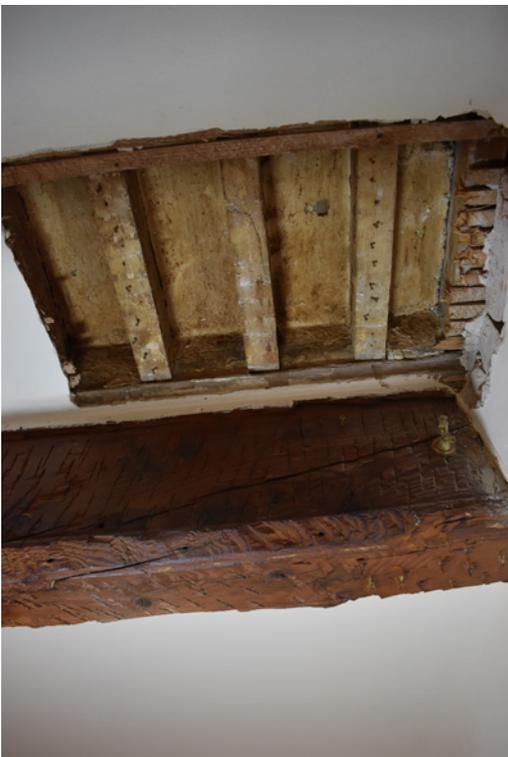
Fig. 8 : Sondage 20 : Surfaces peintes conservées au-dessus du dispositif de cimaises positionnées de part et d'autre de la poutre, vue depuis le sud (cliché C. Auburtin)

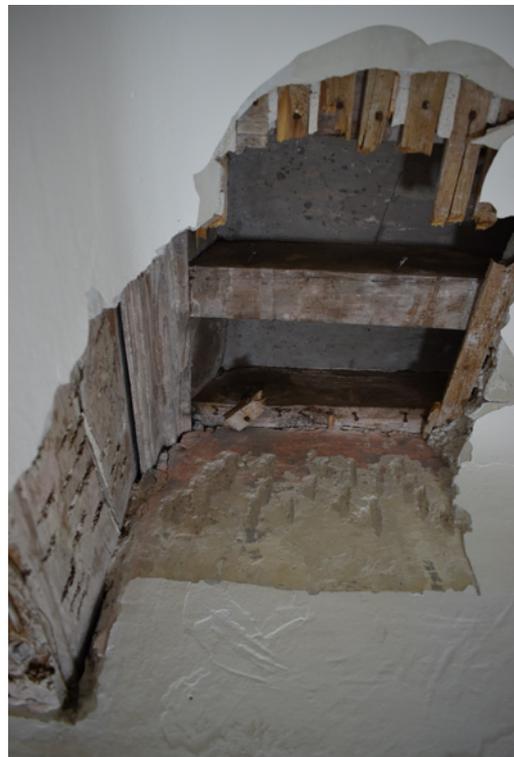
Fig. 9 : Sondage 23 : Plafond à solives dans la moitié ouest de l'espace 106, au contact du mur MR 7, vue en contre-plongée (cliché C. Auburtin)

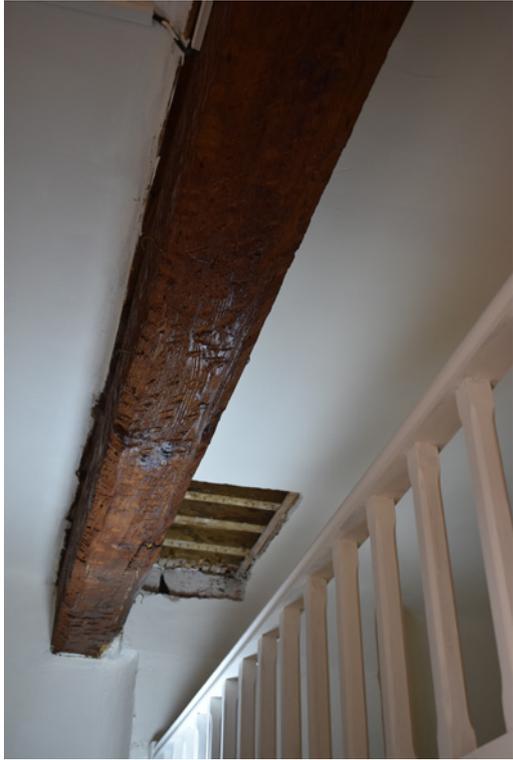
Fig. 10 : Vue de l'une des poutres supportant le solivage du plafond dissimulé derrière un cloisonnement récent, vue en contre-plongée (cliché C. Auburtin)

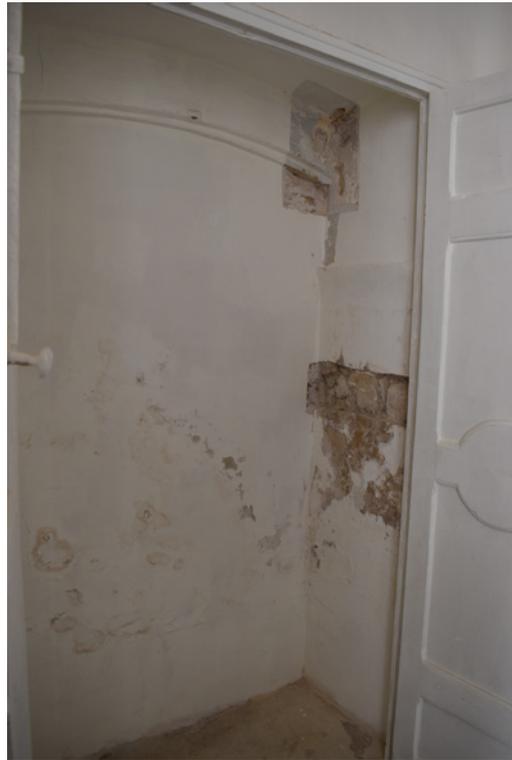
Fig. 11 : Sondage 19 : Reliquats d'aplat de peinture appliqués en revêtement et sur le colmatage de la porte aménagée dans le mur MR 5, vue en contre-plongée (cliché C. Auburtin)

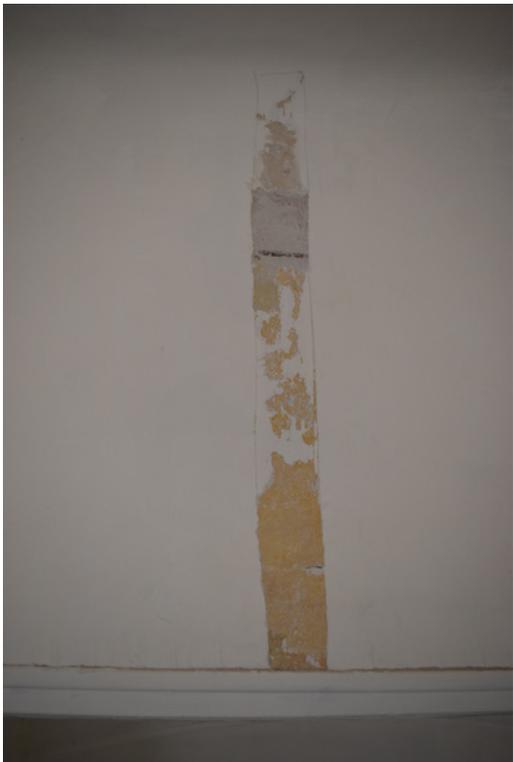
Fig. 12 : Sondage 31 : Aplats de peinture dont un filet horizontal de couleur noir en place au dessus de la porte ouvert dans le mur MR5, vue depuis le sud-ouest (cliché C. Auburtin) donner un quart de tour à la photo. J'ai beau le faire, cela n'enregistre pas

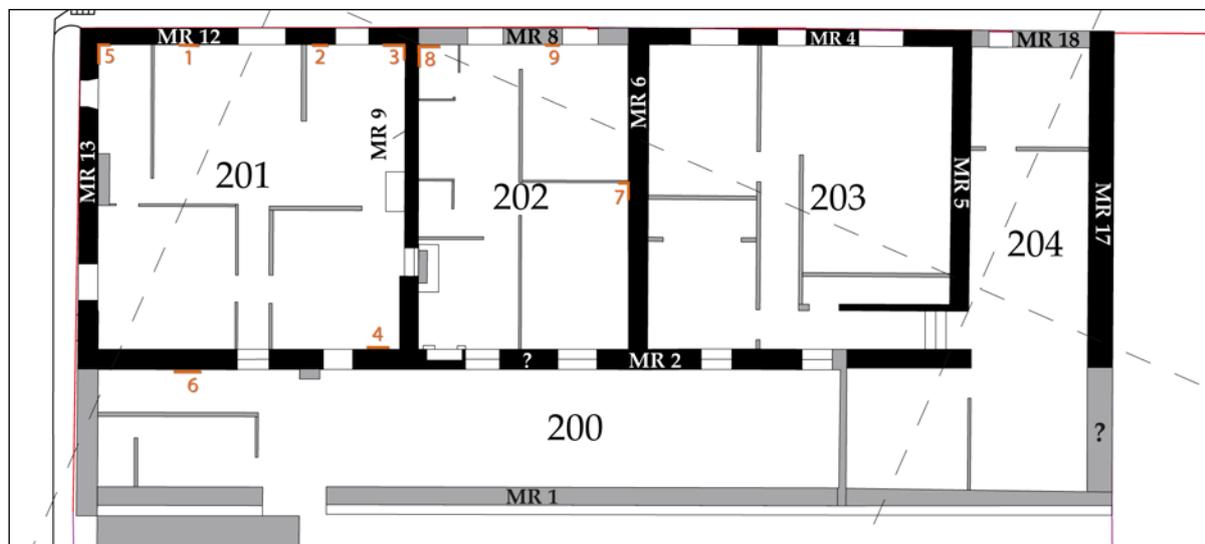
Fig. 1 : Plan de localisation des faits de l'espace 200 (DAO M. Panneau, S. Ranchin)

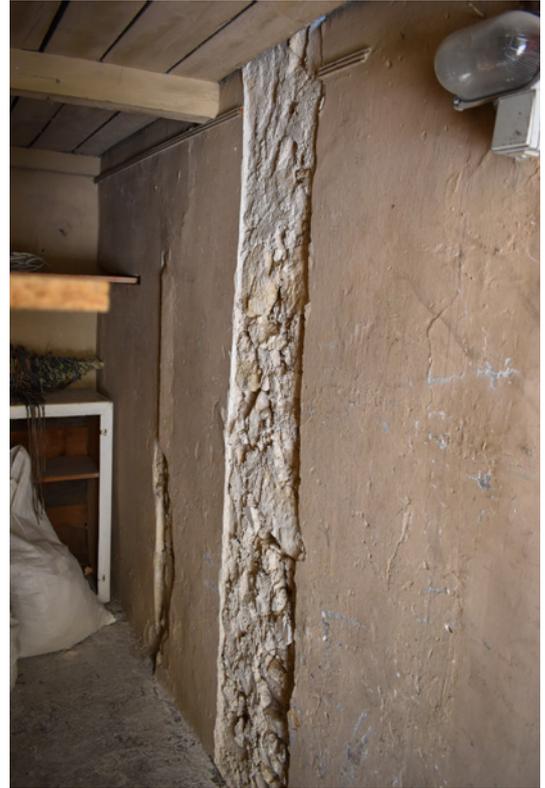
Fig. 4 : Sondage 6 : Maçonnerie hétérogène de petits moellons non assisés liés au mortier, vue depuis le sud-est (cliché C. Auburtin)

L'unique sondage réalisé à l'étage sur le parement sud du mur MR 2 a montré une maçonnerie similaire à celle du rez-de-chaussée (sondages 13 et 15) (**fig. 4**). Elle est constituée de moellons de pierre froide et de calcaire blanc grossièrement équarris et non assisés, liés avec un mortier épais et granuleux, de couleur rosé. Son développement a été suivi de façon continue sur les 2 m de hauteur du sondage 6 mais n'a livré aucun indice des dispositions initiales de la couverture de la galerie nord du cloître (ancrage de charpente, rupture dans les revêtements de mortier...).

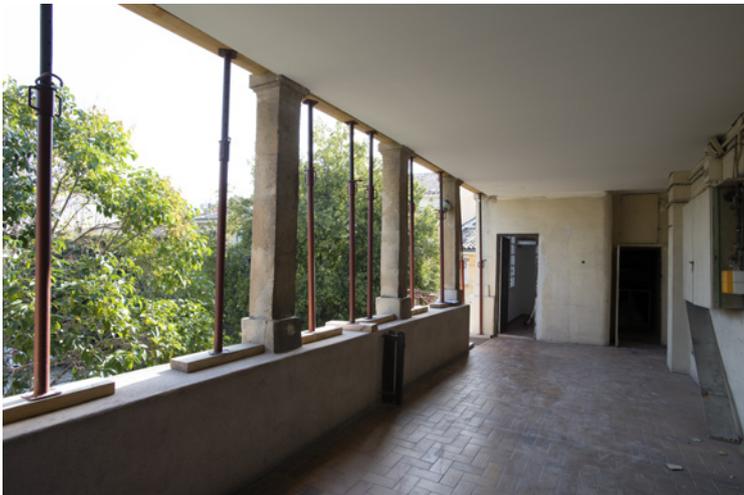
Fig. 3 : Dispositions récentes de l'espace 200 positionné au dessus et dans la largeur de la galerie nord du cloître 101, vue depuis le sud-ouest (cliché n° 20221300210NUC2A, © Région Provence-Alpes-Côte d'Azur - Inventaire général - Jean-Pierre Garufi, 2022)

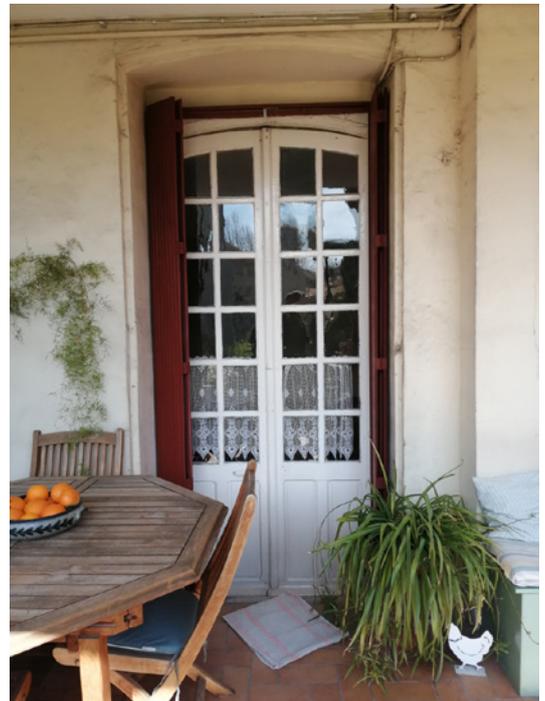
Fig. 5 : Grande fenêtre aménagée dans le mur MR 2, ouvrant sur l'espace 203, vue depuis le sud (cliché C. Auburtin)
