AIX-EN-PROVENCE

RAPPORT FINAL D'OPÉRATION

DIAGNOSTIC
du 16 mars au 6 mai 2022

11, RUE DES CHARTREUX

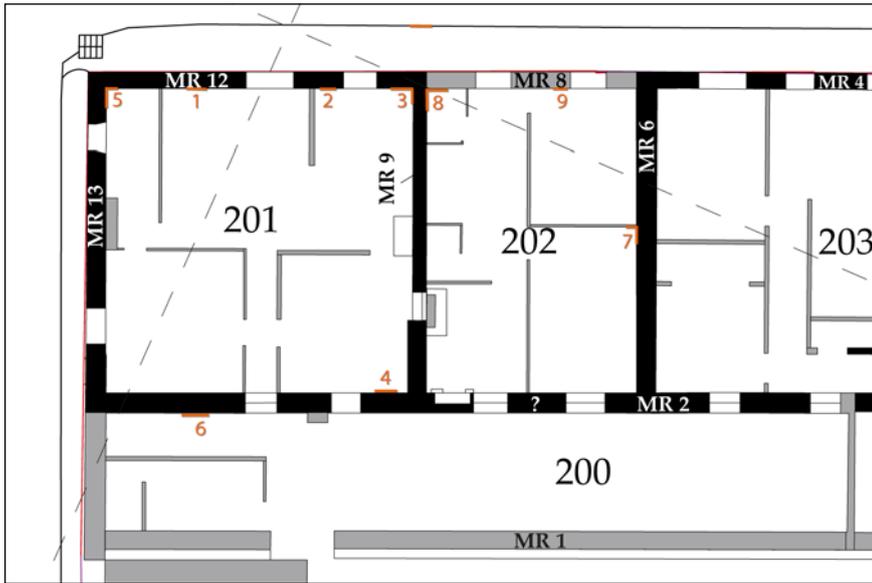
Fig. 1 : Plan de localisation des faits de l'espace 201 (DAO M. Panneau, S. Ranchin)

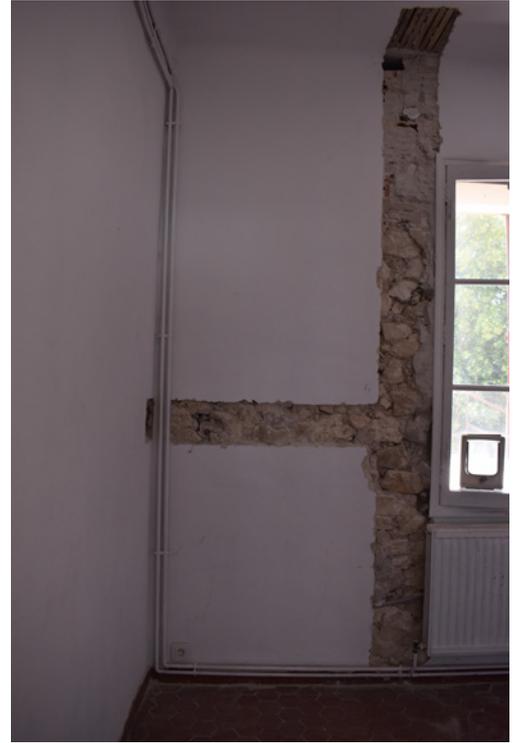
Fig. 2 : Sondage 4 : Parement intérieur du mur MR 2 à l'étage. À 2,35 m du sol, l'arase du mur MR 2 est surélevée par des assises de briques creuses, vue depuis le nord (cliché C. Auburtin)

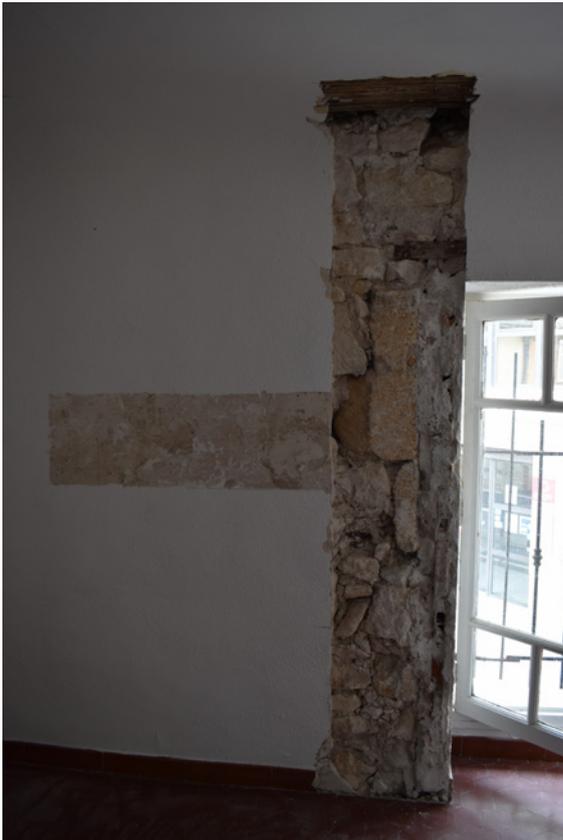
Fig. 3 : Sondage 1 : Maçonnerie du mur MR 12 fermant l'espace 201 au nord, dans lequel est aménagée une fenêtre en pierre de taille dont reste visible le piédroit ouest, vue depuis le sud (cliché C. Auburtin)

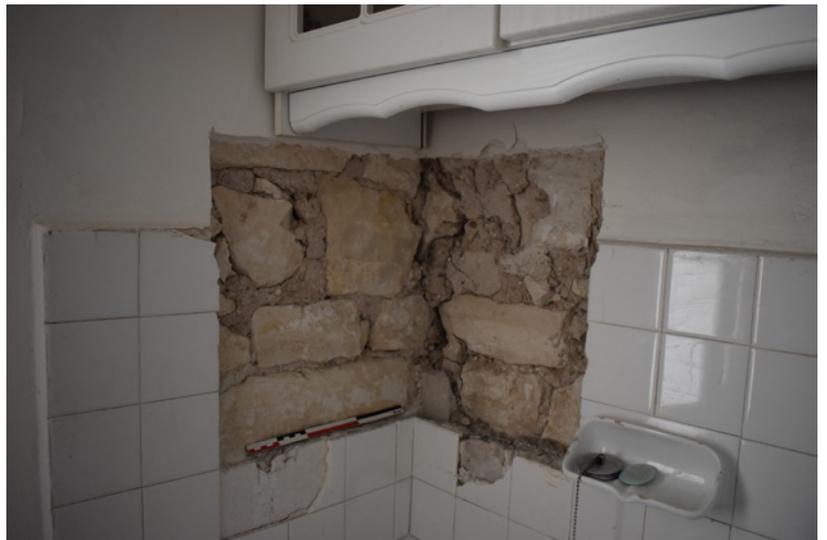
Fig. 4 : Sondage 5 : Même observation à l'extrémité ouest, au niveau des maçonneries des murs MR 12 nord et MR 9 à l'ouest, vue depuis le sud-est (cliché C. Auburtin)

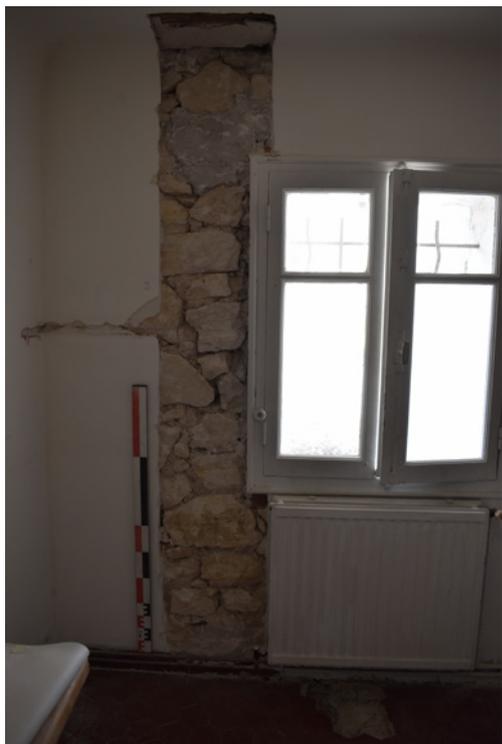
Fig. 5 : Sondage 2 : Continuité et homogénéité de la maçonnerie intérieure du mur MR 12 dégagée sur une hauteur de 2 m, vue depuis le sud (cliché C. Auburtin)

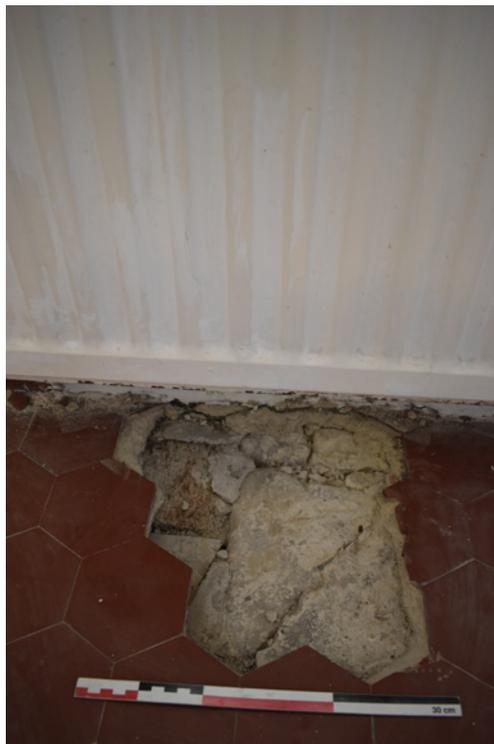
Fig. 7 : Sondage 2 : Sol de mortier aménagé sur le plafond de bois de l'espace 104, vue zénithale (cliché C. Auburtin)

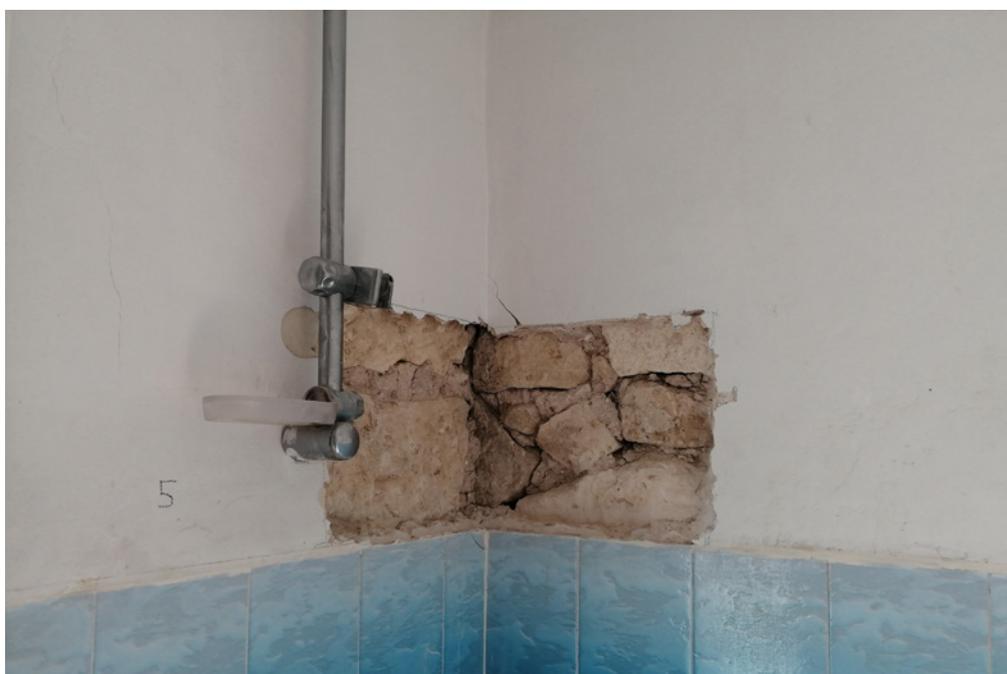
Fig. 6 : Sondage 3 : Chaînage des maçonneries des murs MR 9 est et MR 12 nord, vue depuis le sud-ouest (cliché C. Auburtin)

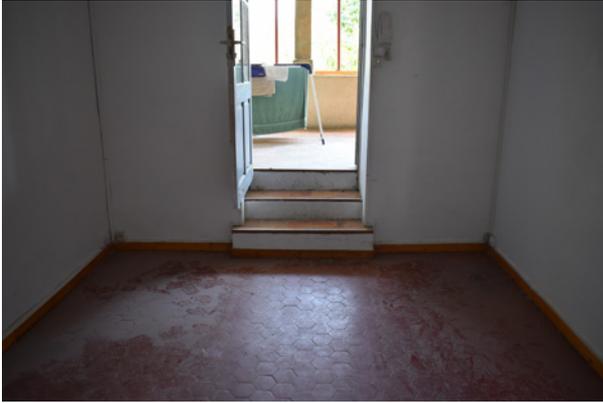
Fig. 2 : Différences de hauteurs de circulation entre la galerie couverte 200 au sud et l'espace 202 au nord rattrapées par l'aménagement d'une courte volée de marches dans l'épaisseur du mur MR 2, vue depuis le nord (cliché C. Auburtin)

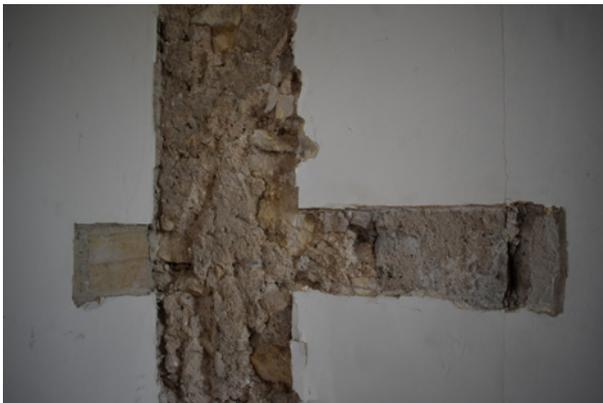
Fig. 5 : Sondage 7 : Détail des réaménagements liés au mur MR 6. Au sud (droite), une ouverture réalisée à posteriori, au nord (gauche), une cloison de briques creuses délimitant les volumes de l'espace 202, vue depuis l'est (cliché C. Auburtin)

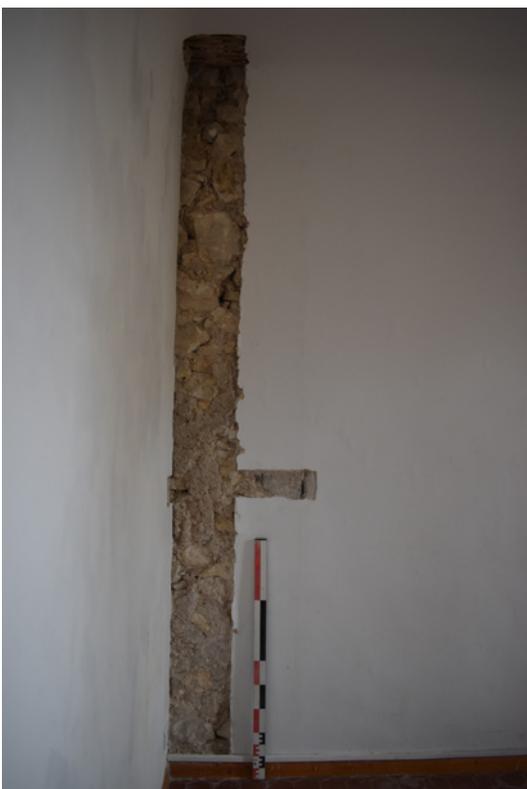
Fig. 4 : Sondage 7 : Continuité et homogénéité de la maçonnerie intérieure du mur MR 6 dégagée sur une hauteur de 3 m, vue depuis l'est (cliché C. Auburtin)

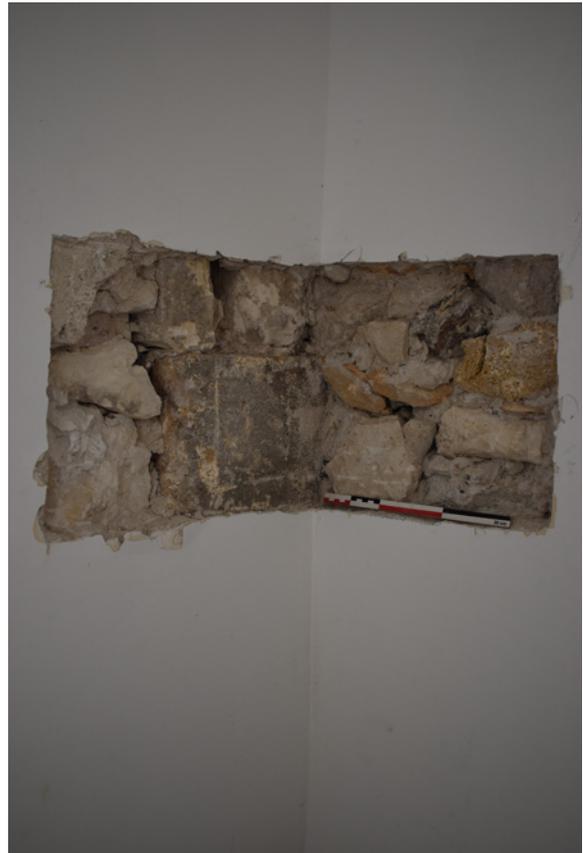
Fig. 3 : Sondage 8 : Maçonnerie du mur MR 8 (à droite sur le cliché) établie en appui sur le chaînage d'angle formé par les élévations de MR 9 et MR 12, vue depuis le sud-est (C. Auburtin)

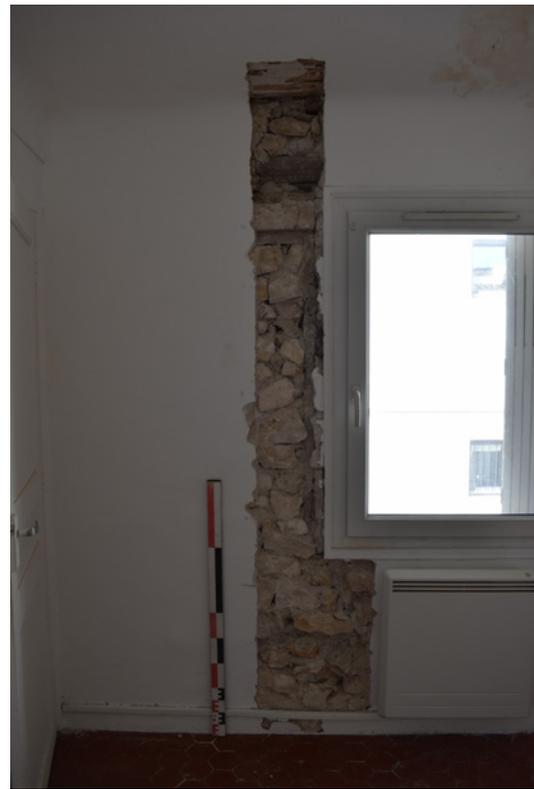
Fig. 6 : Sondage 9 : Maçonnerie du mur MR 8 fermant l'espace 202 au nord, dans lequel est aménagée une fenêtre dont reste visible le piédroit est de son cadre façonné au mortier, vue depuis le sud (cliché C. Auburtin) (cliché C. Auburtin)

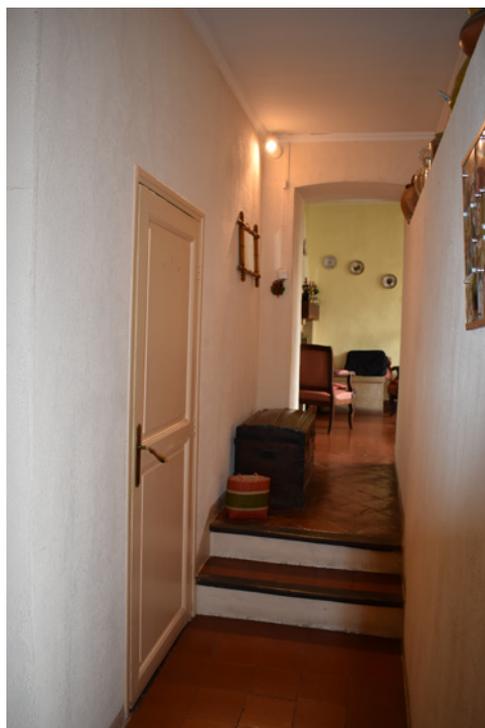
Fig. 2 : Appartement délimité au sud par le mur MR 2 (à droite sur le cliché). La surélévation du niveau de circulation correspond à la galerie secondaire 102 en rez-de-chaussée, vue depuis l'ouest (cliché C. Auburtin)

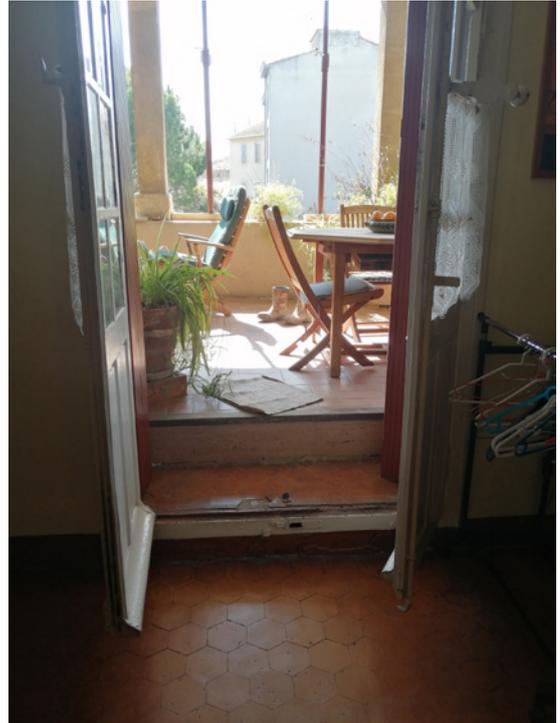
Fig. 4 : Rattrapage de la différence de niveau entre l'espace 203 et la galerie couverte 200 située au sud, par l'aménagement d'une courte volée de marches dans l'épaisseur du mur MR 2, vue depuis le nord (cliché C. Auburtin)

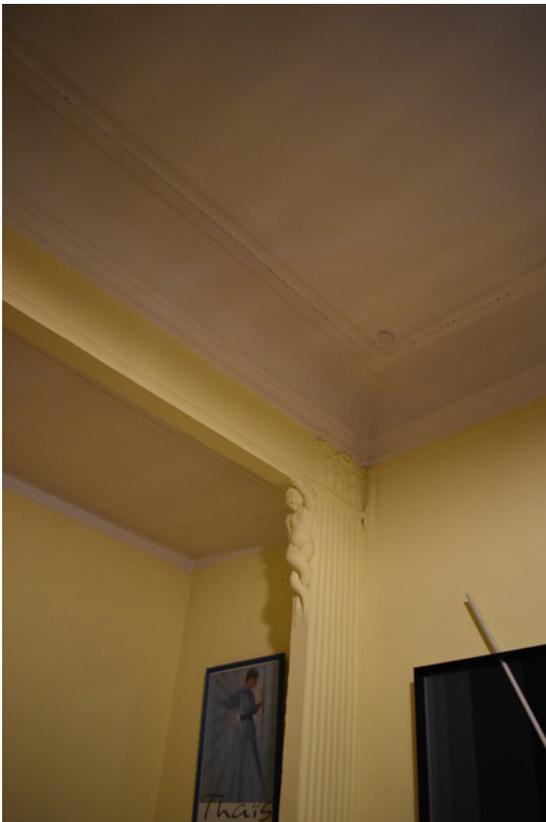
Fig. 5 : Alcôve encadrée fines cloisons portant un décor de pilastres et chapiteau corinthien façonné et moulé associé à un personnage de bambin au corps de triton, rapporté, vue depuis le sud-est (cliché C. Auburtin)

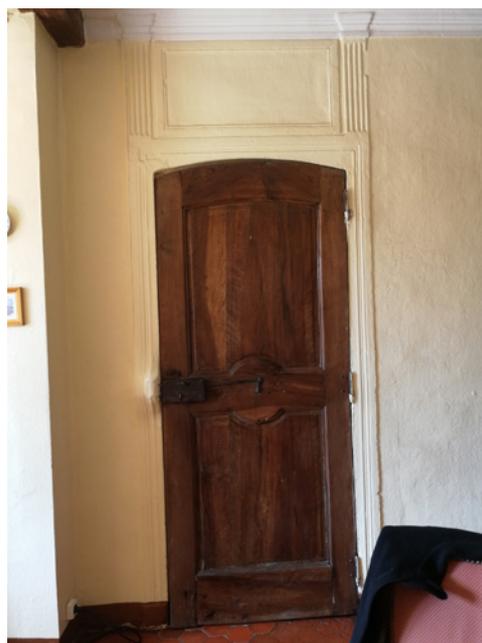
Fig. 2 : Le mur MR 5, établi perpendiculairement, dans l'axe de la galerie 102, est percé d'une ouverture encadrée d'un décor de filets, surmontée d'un cadre-de-porte délimité par des pilastres, vue depuis l'est (C. Auburtin)

- l'encadrement de la grande porte ouverte (hauteur 2,15 m x largeur 0,80 m) dans le mur MR 5 est constitué d'un décor de filets surmonté d'un cadre de porte positionné entre deux pilastres cannelés (**fig. 2**),
- le motif de filets est repris au plafond qui est lui-même porteur de tracés et de ruptures qui restituent l'emplacement d'une cheminée adossée au mur MR 5. Un autre décor de pilastre est conservé dans la même pièce en limite nord, dissimulé derrière le mobilier actuel (**fig. 3**).
