## Rapport de constat de mortalité Parc éolien de Bernagues

### Contexte

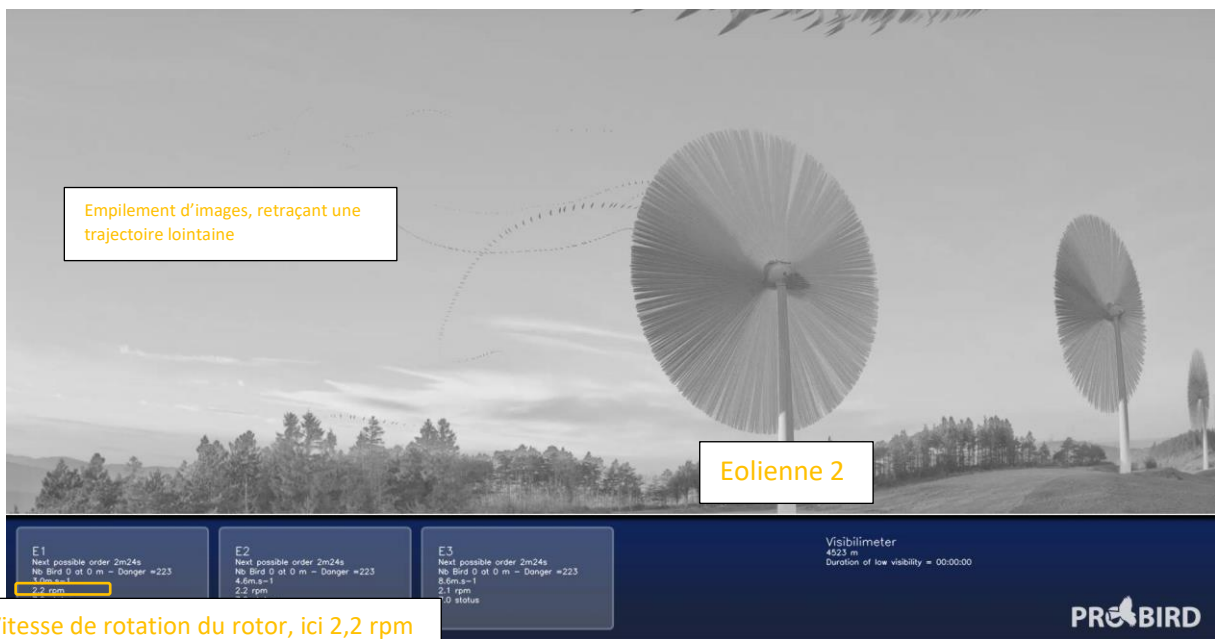
17h11min 50 sec

L'oiseau a cerclé au-dessus du vallon du Sourlan et a pris une ascendance à distance du parc. Cette trajectoire est détectée par le SDA et un ordre d'arrêt est donné à l'éolienne qui l'exécute. L'oiseau semble ensuite rentrer en collision avec la partie supérieure du rotor de la machine E2 (Annexe 1).

Images issues du système ProBird le 10/01/23. Vue de l'éolienne 2 depuis la Caméra E1-N-12.
