# Prix « Second œuvre »

2 novembre 2017  
Salon du Patrimoine

## NOUVELLE ÉDITION DU PRIX SECOND ŒUVRE

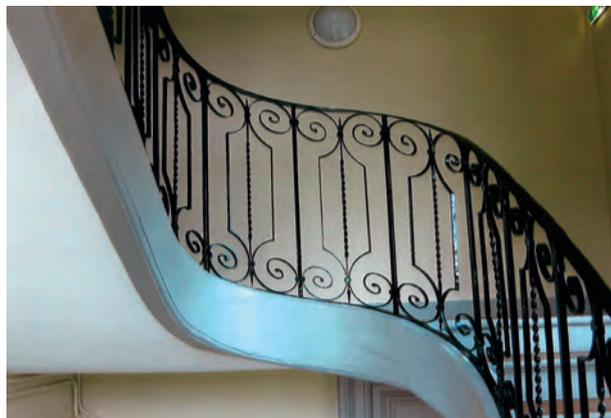
Les motifs sont fixés par des cavaliers rivés dont certains sont adaptés au rampant. Les rouleaux des volutes sont également déformés suivant la pente. La main-courant est raccordée.

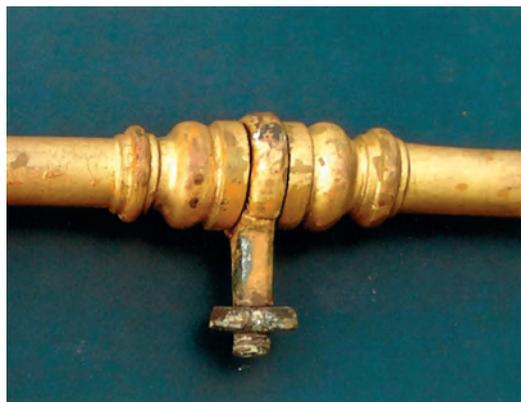
Vase à lacet de l'espagnolette modèle. Le lacet est l'anneau en fer rond qui permet la fixation et la rotation de l'espagnolette le long du montant de la fenêtre.

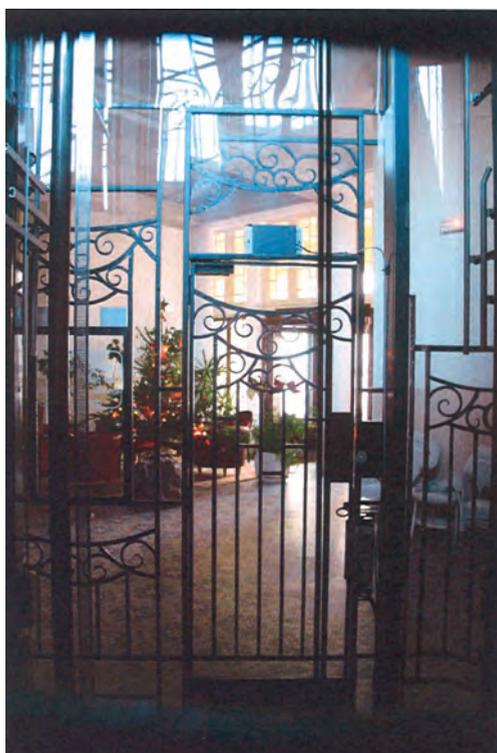
Vue prise de l'intérieur de la gaine au rez-de-chaussée vers le hall et le tambour de l'entrée. L'altuglas a remplacé les protections en grillage qui brouillaient la lecture de la ferronnerie. L'état visuel originel a pu ainsi être rétabli.

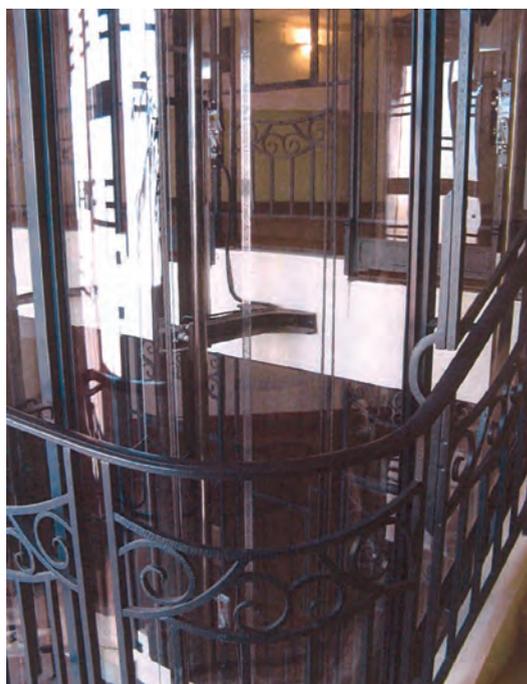
Détail d'un des angles de protection en altuglas en 2016. Chaque angle a été formé sur gabarit, car il s'est avéré que les sept volées de la cage d'escalier n'étaient pas régulières. Il a donc fallu adapter chaque angle soit quatre par étage sur sept niveaux, y compris le rez-de-chaussée.

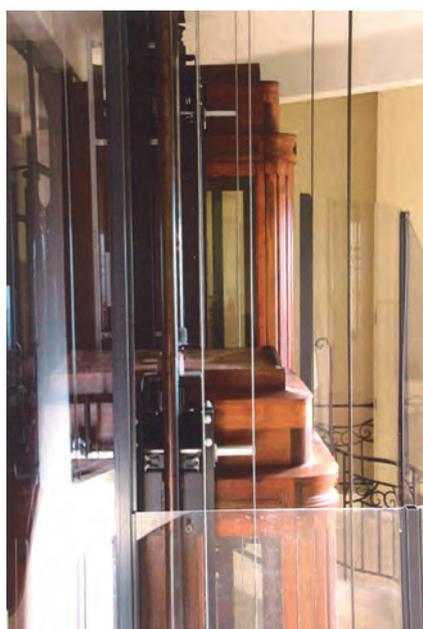
Détail de la métallerie de la gaine au dernier étage

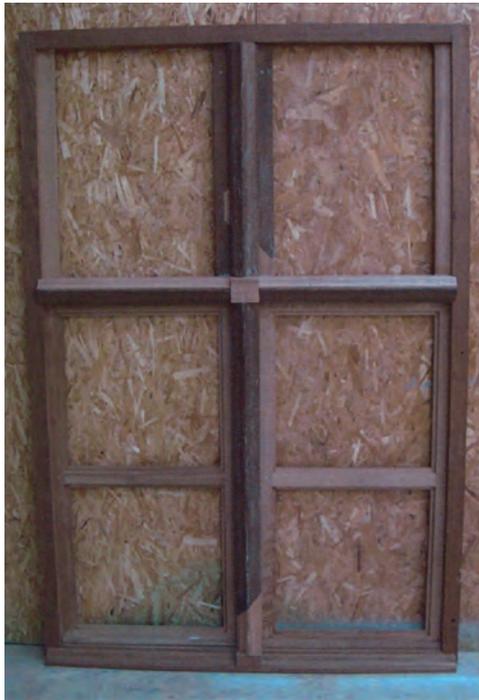
Façade extérieure restaurée

Élévation extérieure

Importante entreprise de menuiserie-charpente (5 agences principales et agences secondaires). Le travail présenté est un important programme de réfection de menuiseries à l'abbaye de Saint-Pierre-sur-Dive. Il s'agit principalement du remplacement de croisées à meneaux en bois, la plus grande partie refaite en totalité dans le respect des formes anciennes, 5 de ces croisées ont été restaurées avec conservation de bois anciens.
